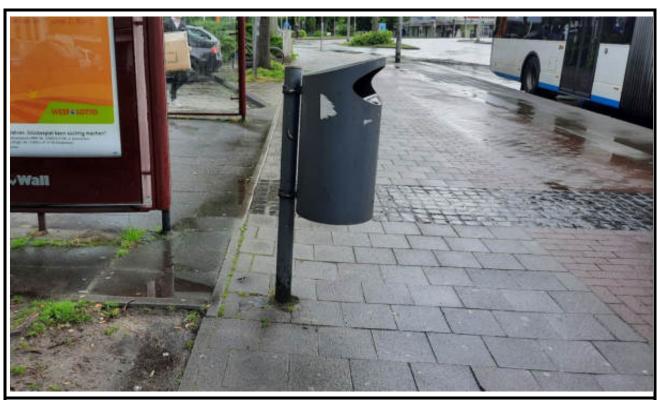
Mülleimer verdeckt teilweise die Sicht aus der Einfahrt heraus auf den Radweg, Querschnitt wird eingeengt

- 1, 5: Aufstellbereich für ein- und aussteigende Fahrgäste zwischen Rad- und Gehweg vorsehen oder die Radfahrer vor ein- und aussteigenden Busfahrgästen warnen
- 2, 5, 9: Mülleimer an Bushaltestelle entfernen, Aufstellbereich freihalten, Sicht verbessern
- 2, 6, 8, 9: Absetzung der Radfurt mit weißen Pflastersteinen (ggf. aufpflastern) auch an Einfahrt Parkplatz

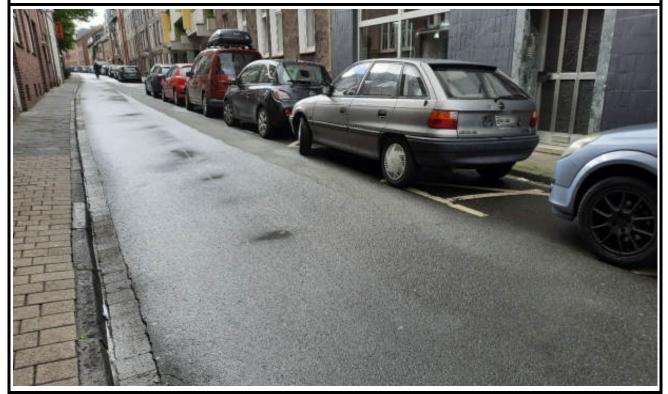
Einbahnstraße für Radverkehr in beide Richtungen frei, keine Ausweichmöglichkeit für Kfz

- 1: Halteverbot in der Schützenstraße kontrollieren und ggf. erweitern
- 2, 7: Übergang vom Radweg mehr auf die Fahrbahn lenken oder weiter im voraus in den Mischverkehr führen, sodass Radfahrer präsenter im Sichtfeld des MIVs sind, Querschnitt vergrößert sich für Fußverkehr
- 2, 7: Busfahrer regelmäßig auf Gefahrenstelle aufmerksam machen und schulen, toter Winkel

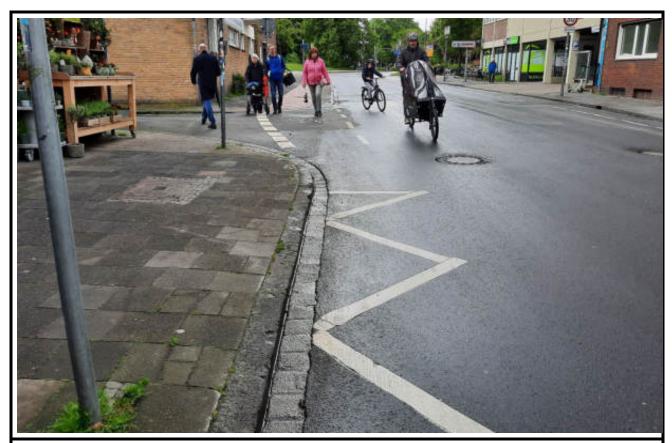
Fußgänger treten auf Radweg, da Mast auf Gehweg unvorteilhatt, Radfahrer weichen auf die Straße aus, dadurch Konflikt mit Kfz

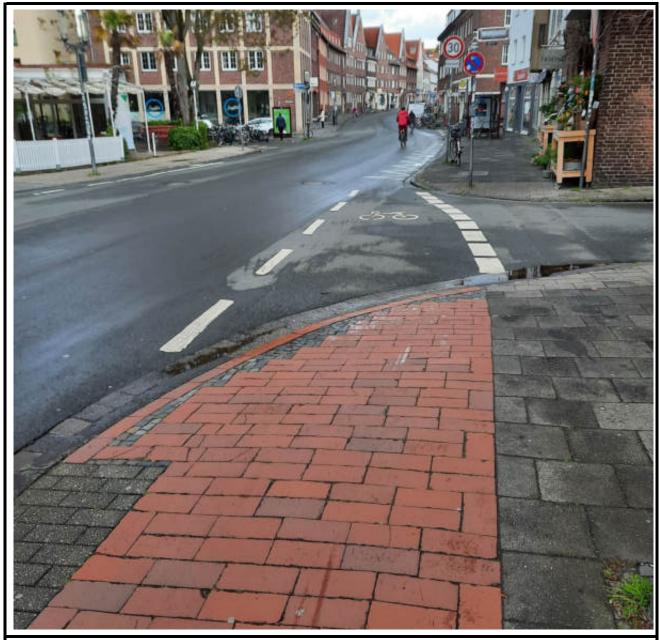
Radweg wird direkt in die Bushaltestelle geleitet

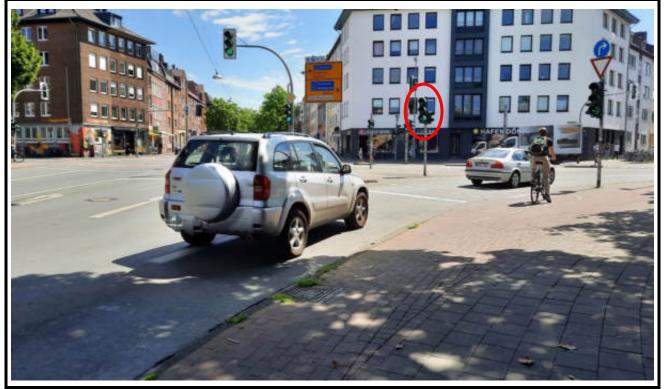
Signal für Radfahrer schwierig zu erkennen

- 1: Furten Rot markieren und Piktogramme/Pfeile ergänzen
- 2: weiteres/eigenes Signal für Radfahrer, da vorhandenes schlecht ausgerichtet, wird übersehen, Aufstellbereich vergößern, Rotmarkierung
- 4, 6: getrennte Signalisierung mit Vorlaufzeit für Radfahrer
- 5: Einrichten einer Aufstellfläche prüfen
- 3, 7: Radweg verbreitern, kein Platz zum Überholen vorhanden

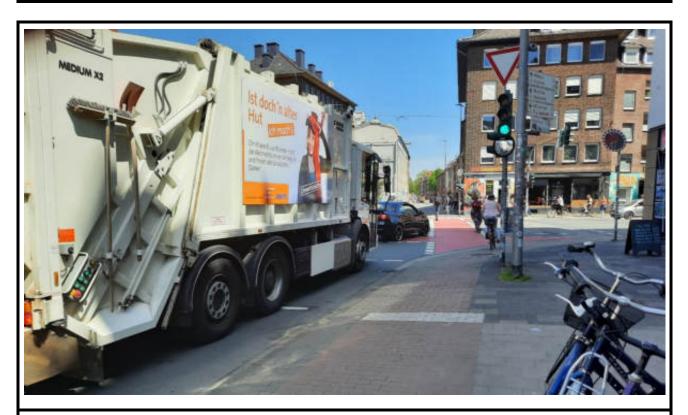
Radfahrer fahren auf Furt sehr weit rechts, zwei Spiegel für Kfz-Verkehr bereits vorhanden (Albersloher Weg)

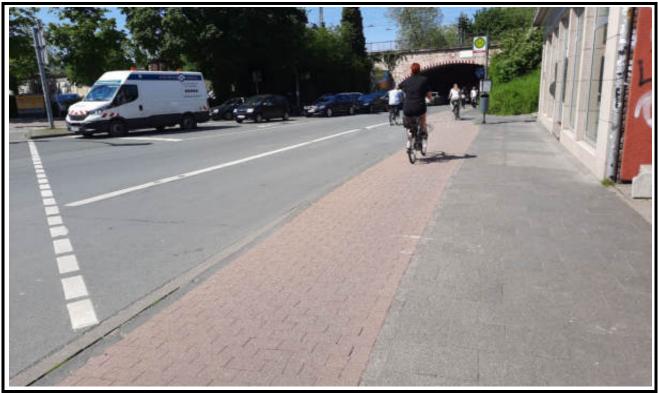
Aus- und Einstieg Bus von Radweg aus (Hafenstraße)

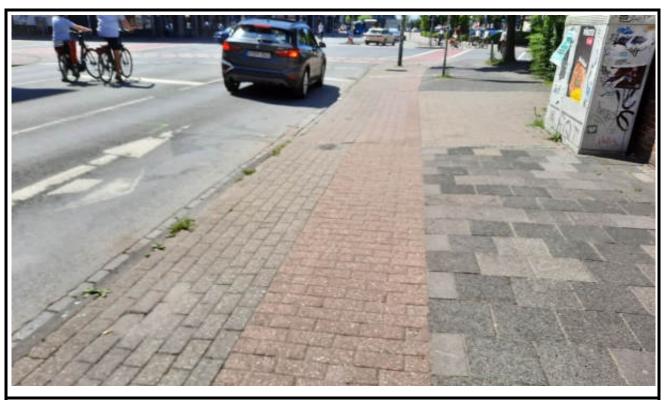
Radweg zu schmal (Bremer Straße)

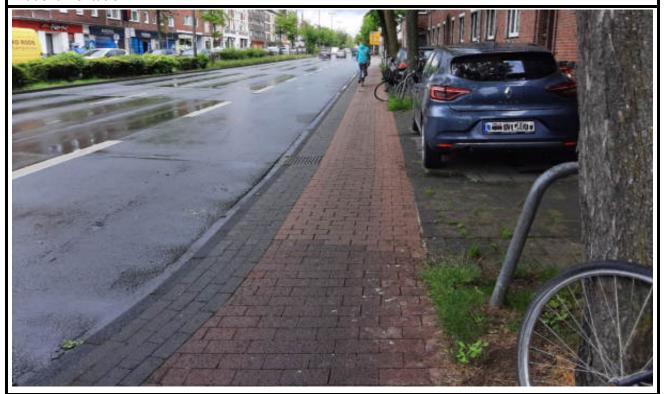
abgestellte Fahrräder ragen auf Radweg, Grünflächen ragen ebenfalls rein, Parken nicht vorgesehen

- 1: Griffigkeit der Oberfläche in Eckausrundung verbessern
- 2: Abstellmöglichkeiten für Fahrräder ergänzen (beugt Wildparken vor und bietet sicheren Stand für Räder)
- 2: Parken unterbinden, da ansonsten Gefahr der Dooring-Unfälle bei zu schmalem Radweg
- 2, 4: Radweg bzw. Furt verbreitern für sicheres Überholen bzw. mehr Aufstellfläche
- 5: Wilhelmstraße zwischen den Einfahrten zur Tankstelle: Parken unterbinden

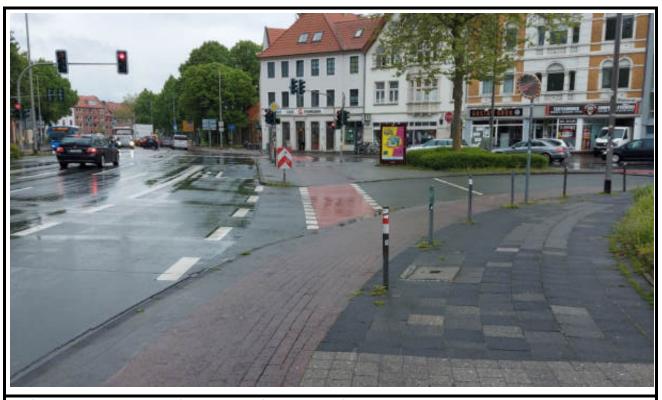
Radfurt nicht in einer Flucht für geradeausfahrende Radfahrer

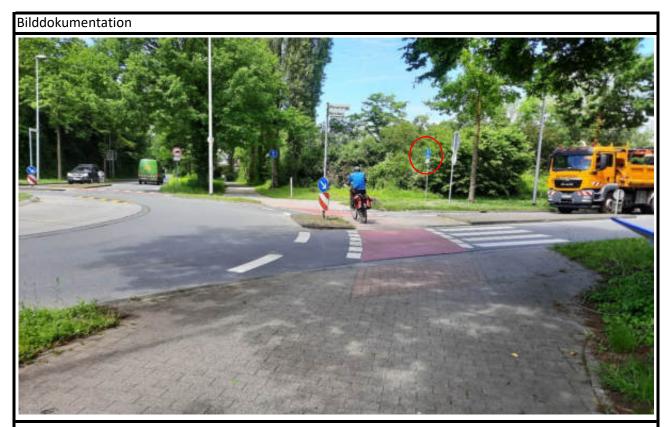
Stop-Regelung vor allen Einfahrten in Kreisverkehr wird nicht konsequent eingehalten, Zweirichtungsradweg in Richtung Meesenstiege vorhanden

Verkehrskontrollen für Einhaltung der Stopp-Regelung verschärfen

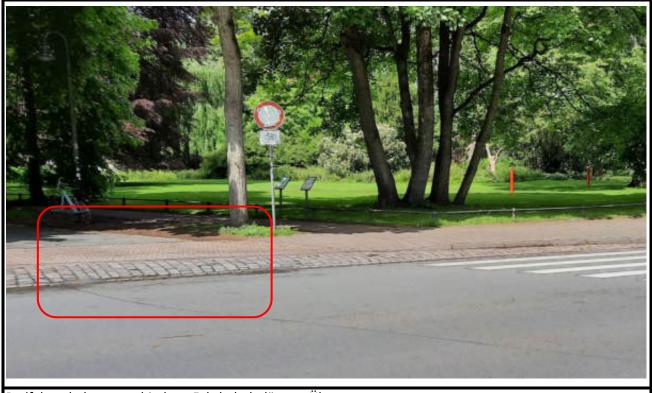
Radfahrer haben verschiedene Fahrbahnbeläge zu Überqueren

- 3, 5: Markierung am Straßenende "Breul" nachziehen, Mülleimer versetzen
- 4: Oberfläche am Übergang Neubrückentor auf westliche Promenade homogenisieren

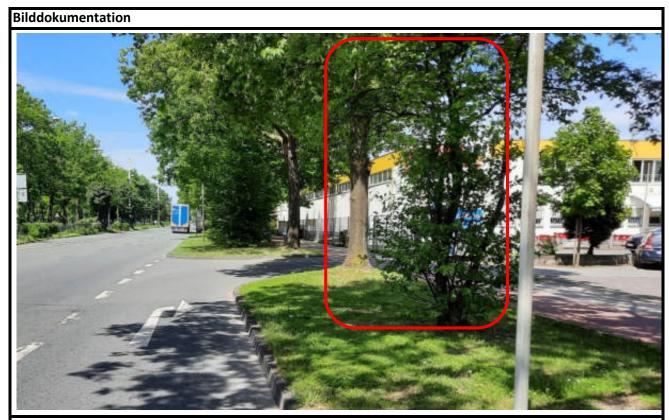
Baum und Sträucher verdecken Sicht auf Radweg, Radfahrer werden zu spät gesehen

2, 3: Baum vor Zufahrt entfernen, da genau im Schulterblickbereich der Kfz-Fahrer Alternativ: Spiegel anbringen zur besseren Einsicht, Aufpflasterung, um auf Querung hinzuweisen

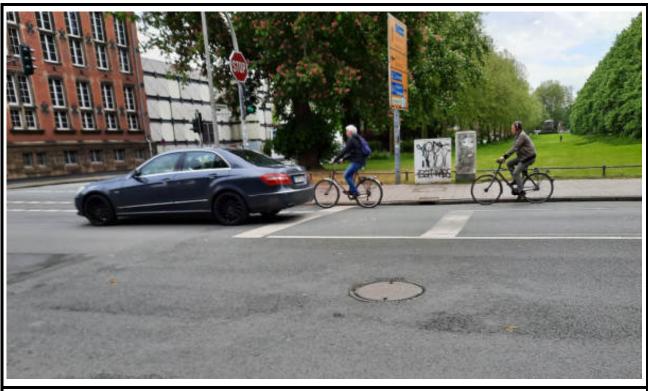
Aufstellstreifen für Radfahrer an Hörster Straße

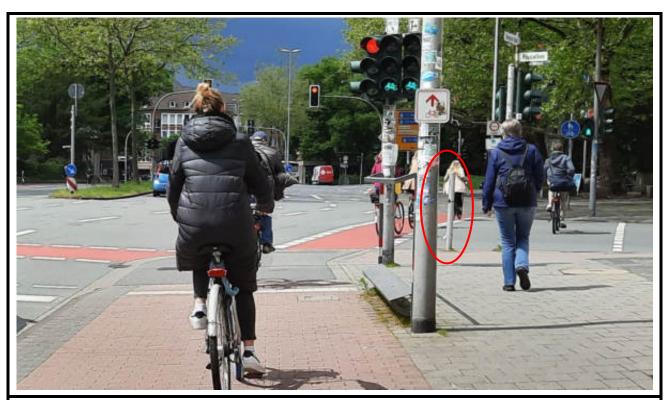
Mast steht sehr nah am Radweg

- 1: Mast verschieben aus Verschwenkungsbereich weiter östlich (5m?), reflektierende Masten einsetzen
- 3: kleinen Mast links neben LSA etwas versetzen
- 5: weitere Schildermasten sehr nah am Radweg, Kontraste schaffen zwischen Gehweg/Radweg/Mast
- 6: Markierung Abbiegestreifen nachziehen, Busfahrer schulen, erst nach Kreuzungsbereich auf die rechte Fahrspur zu wechseln, Vorlaufzeit für Radfahrer erhöhen, um Konflikte zu entzerren

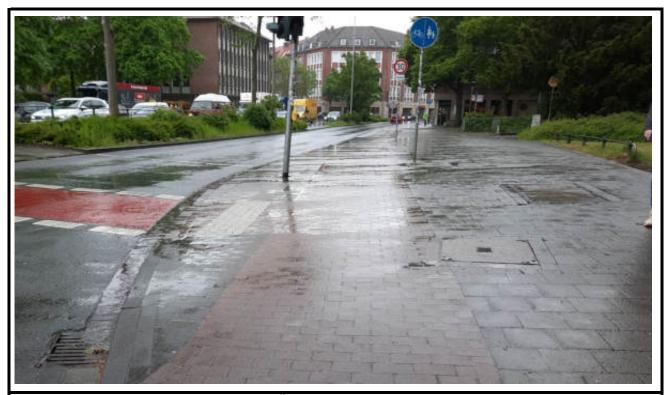
Schildermasten stehen sehr nah an Radweg, Übergang Radweg zu Gehweg kaum erkennbar

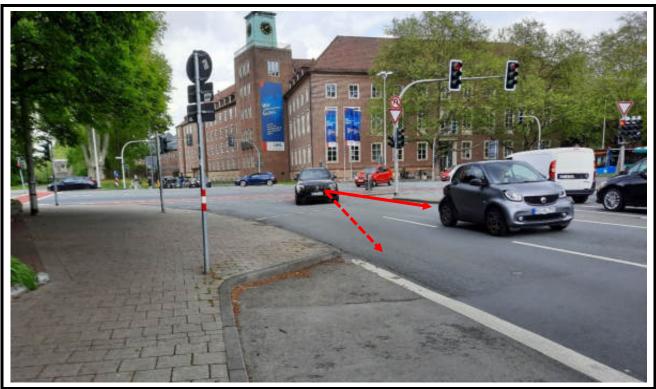
Linksabbiegender Verkehr wechselt im Abbiegevorgang den Fahrstreifen und schneidet den Fahrtweg der Radfahrer

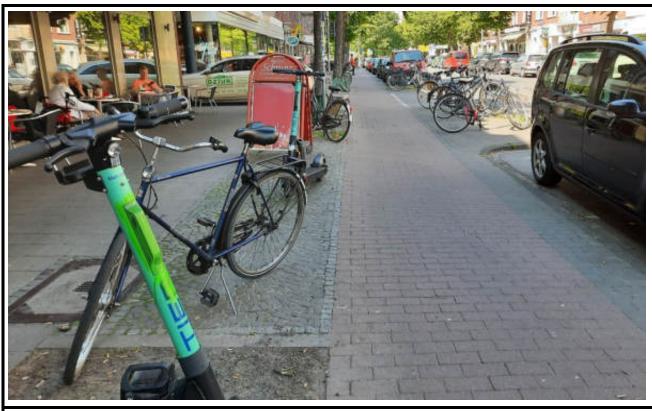
schmaler Sicherheitsstreifen, abgestellte Fahrräder ragen teilweise auf den Radweg

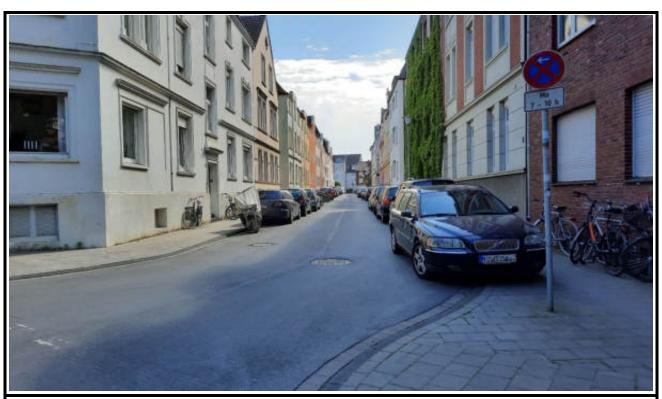
enger Querschnitt, da an beiden Fahrbahnrändern ruhender Kfz, auf Gehwegen zusätzlich abgestellte Fahrräder und Mülltonnen vorhanden

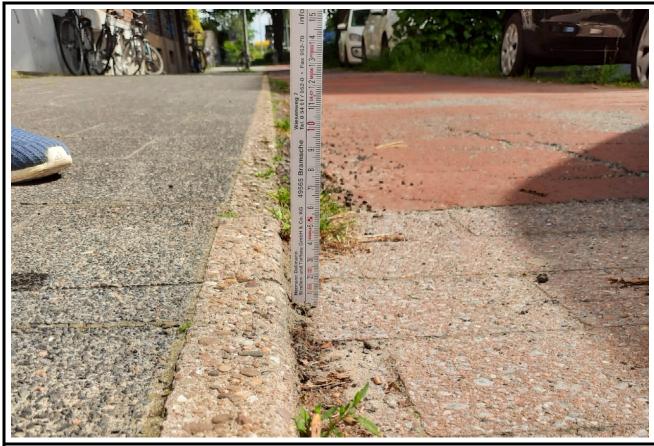
Höhenunterschied zwischen Geh- und Radweg vorhanden

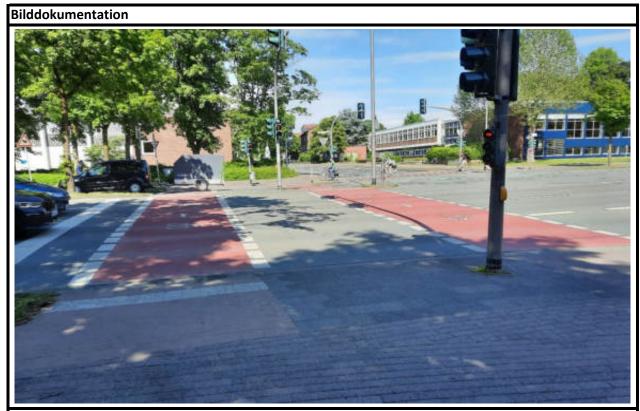
Grünfreigabe des Radsignals erfolgt mit sehr kurzem Abstand zum Rotsignal des Linksabbiegers

1: Zwischenzeit anpassen

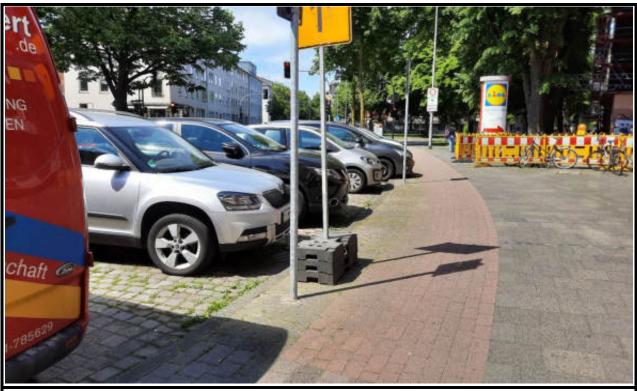
Pkws ragen auf Schutzstreifen am schmalen Radweg

- 1: Wurzelschäden in mittlerer Zeitspanne beheben
- 2: "Stopper" für Vorderreifen anbringen, damit Schutzstreifen frei bleibt
- 3: Radfurt Rot markieren

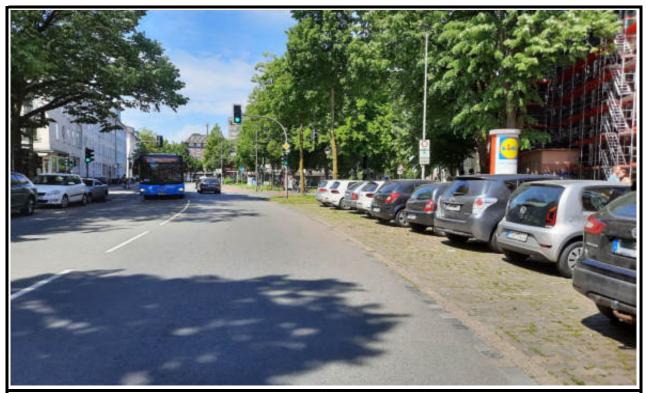
Pkws fahren auf Parkplatz sehr weit nach vorne

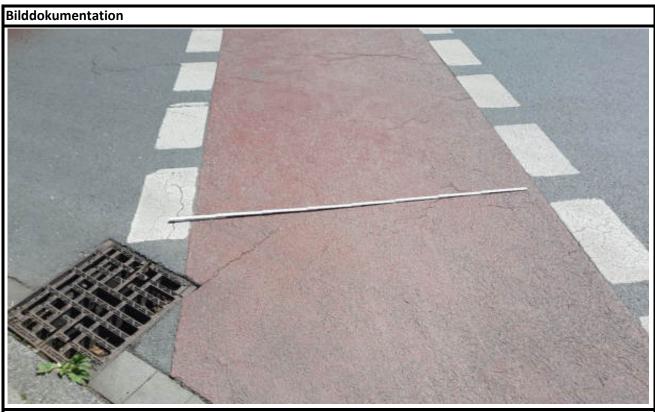
Radfurt für Zweirichtungsverkehr zu schmal

generell: besser auf Zweirichtungsradweg aufmerksam machen, Spiegel, weitere auffälligere Beschilderung oder Blinker und Piktogramme

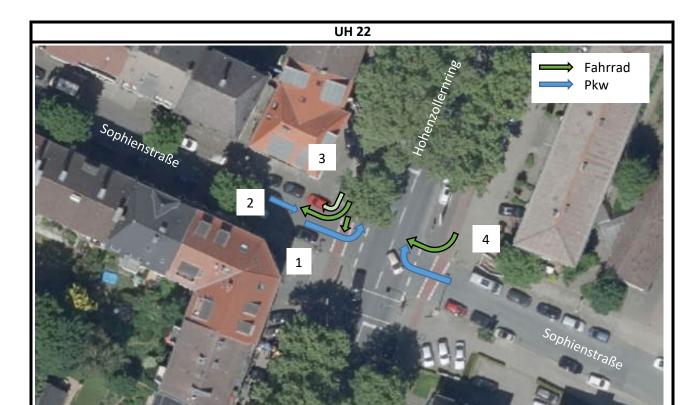
Radfahrer schneiden Insel, Fußgänger nutzen Insel zum Überqueren der Straße

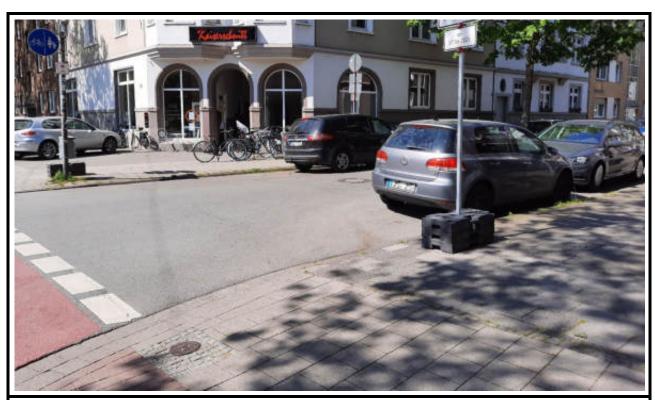
Hoher Parkdruck in der Sophienstraße, Ausweichen bei Gegenverkehr schwierig

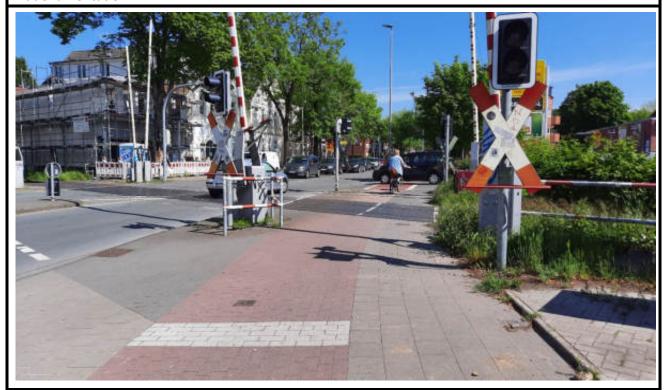
Zufahrt Parkplatz hinter Bahnübergang, Schilder verdecken Blick auf Radfahrer und Fußgänger

5: Einfahrt zum Netto in nördliche Zufahrt legen

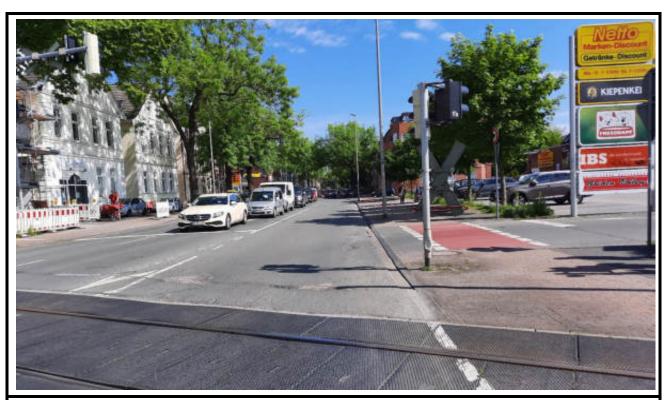
Radfahrer können die Straße schwer queren und fahren entgegen der Fahrtrichtung zur nächsten LSA

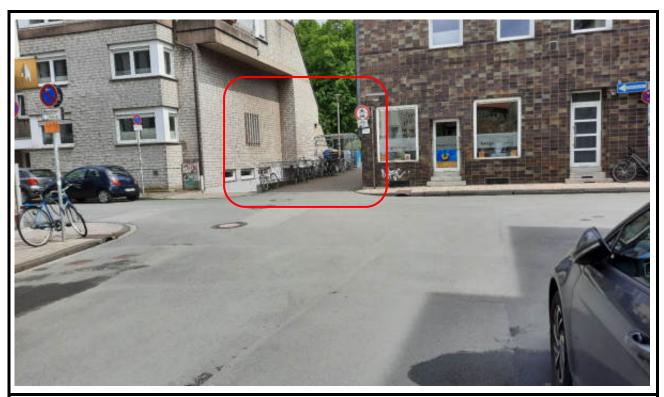
keine Markierung aus wartepflichtiger Richtung Promenade, Radfahrer und Fußgänger werden zu spät gesehen, Hausecke verdeckt die Sicht zusätzlich

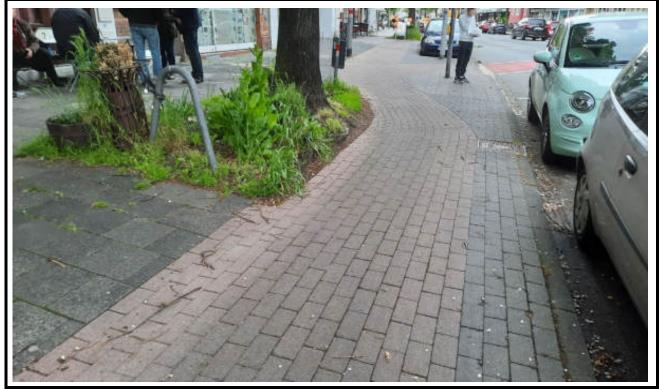
Grünfläche verengt den Radweg

- 1: Aufstellflächen Mülltonnen kontrollieren, Querschnittsbreite vergrößern
- 2: Standort Mast für LSA-Anfoderung Radfahrer umsetzen, besseren Kontrast schaffen, höherer Mast
- 3: Parken bis an die Haltelinie der LSA westlich Warendorfer Straße unterbinden, sonst kein/zu später Sichtkontakt zu den Radfahrern

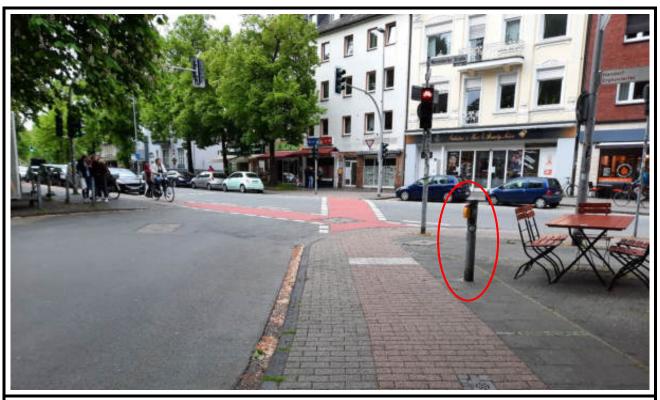
Mast mit Signalgeber sehr niedrig, kann in der Dunkelheit schnell übersehen werden

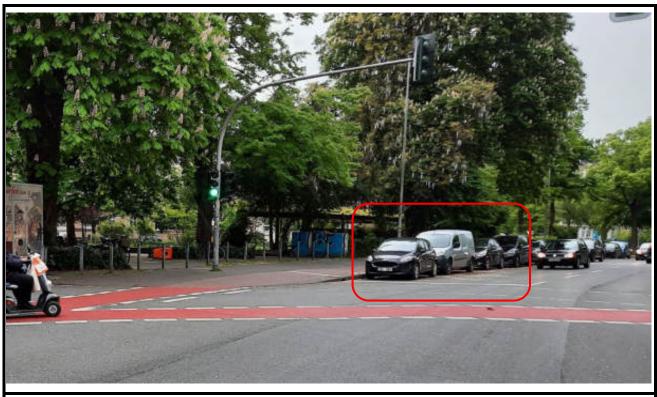
parkende Kfz verdecken Sicht auf Radweg vor Knotenpunktbereich

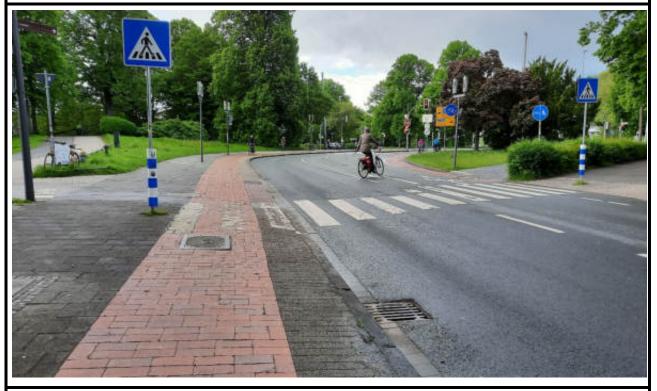
Radfahrer müssen Kfz aus beiden Richtungen sowie querende Radfahrer aus allen Richtungen beachten, um auf Radfahrstreifen der Aegidiistraße zu gelangen

Gesamtsituation ändern (andere Vorfahrtregelung, LSA einrichten...)

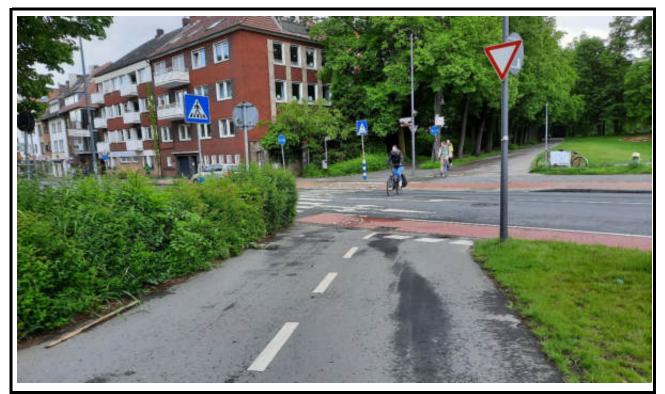
Radfahrer sind wartepflichtig und müssen auch aus dieser Richtung viele Verkehrsströme zum Queren beachten

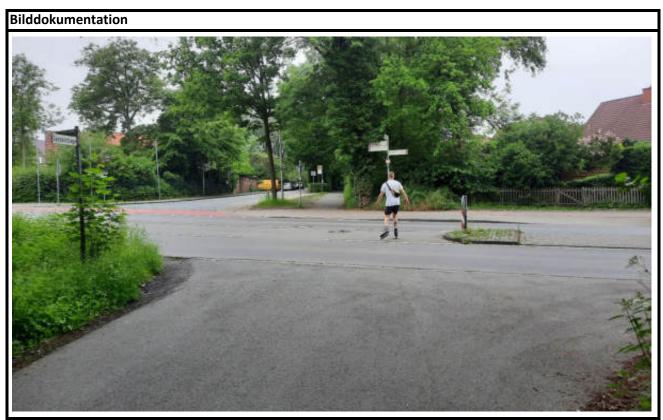
Radfahrer und Fußgänger queren die Fahrbahn teilweise neben der Querungsstelle

- 1: Wartepflicht FG und Rad kenntlich machen, Haifischzähne, Vorfahrt achten Schild versetzen
- 2, 3: Radweg in Gegenrichtung nutzbar unfallträchtig, Größeres Schild anbringen und ergänzen
- 2, 3: rote Einfärbung ist gut und die Furt breit genug, Piktogramme und Pfeile erneuern, ggf. aufpflastern

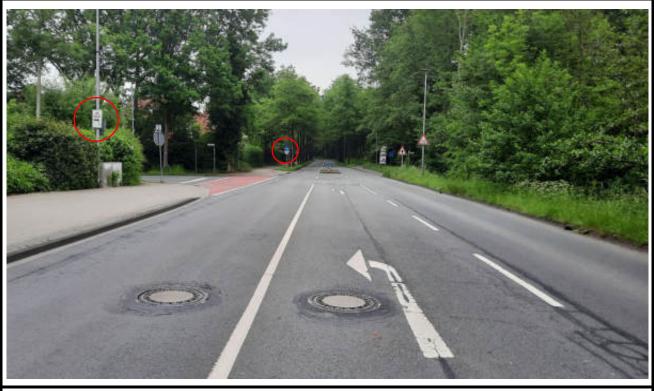
Zweirichtungsradweg zu spät ersichtlich, Hinweisschilder sehr klein

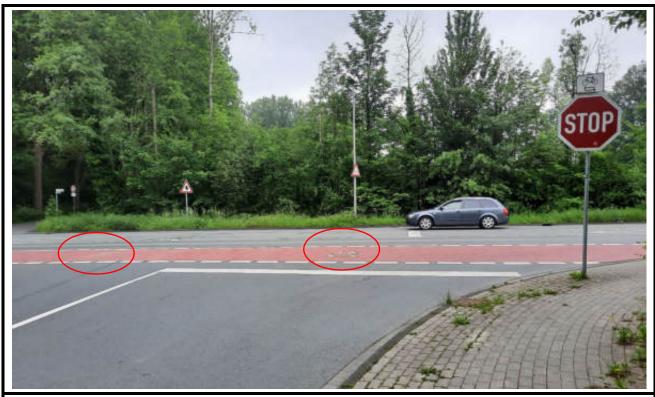
Piktogramme auf Zweirichtungsfurt verblasst

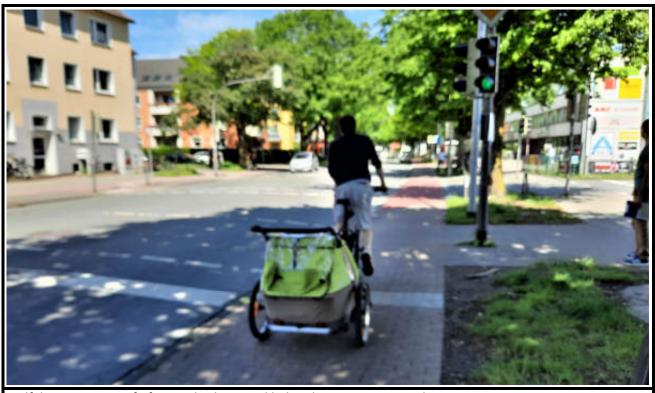
Radfahrer müssen auf Kfz-Signal achten und haben keine eigene Signalisierung

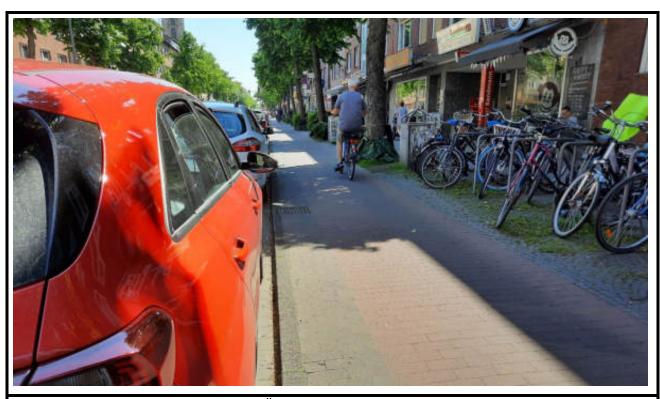
schmaler Sicherheitsstreifen, Radweg zum Überholen zu schmal

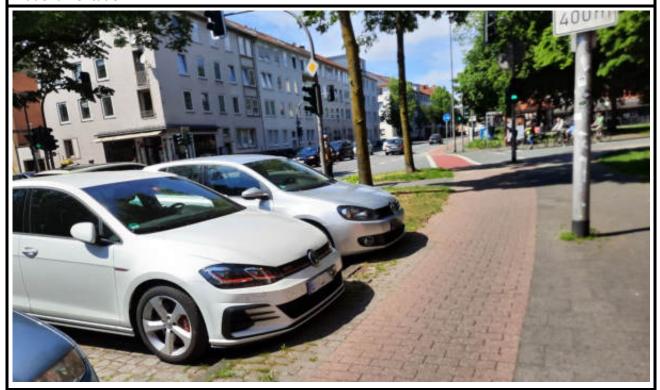
ruhender Kfz und Bäume verdecken Sicht auf Radfahrer vor Knotenpunktbereich

2: Sichtbeziehung zu Radfahrern erhöhen mit Spiegeln, Blinker
