# Lambertibrunnen

AUKB 2026 / 03

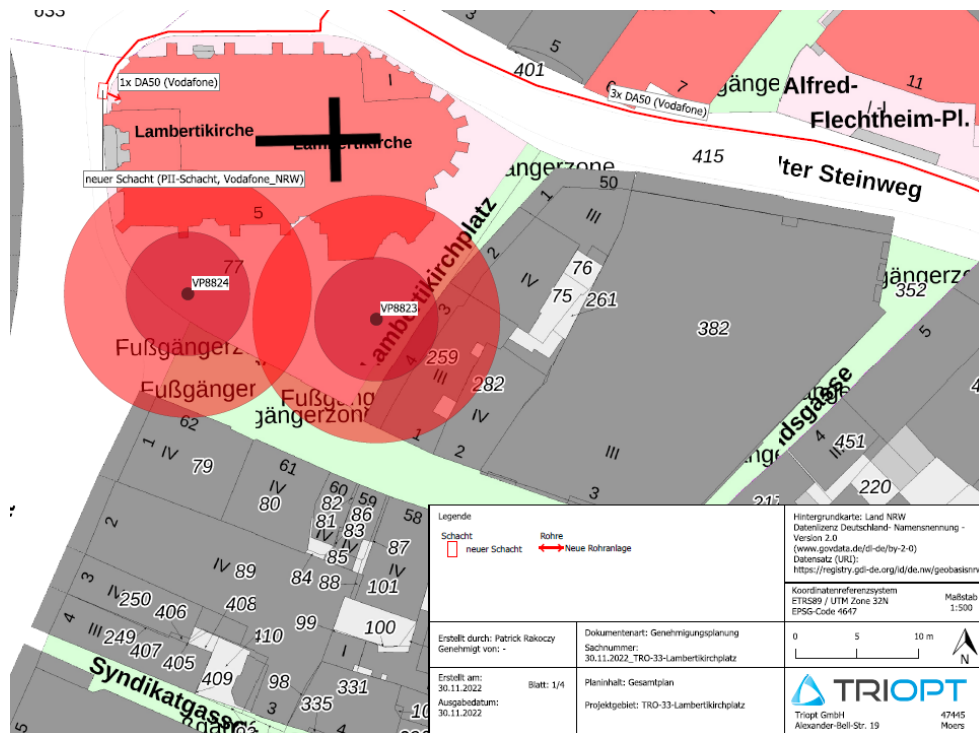
# Situation Kampfmittel –VP's

- Der Brunnen an sich hat eine Schiefstellung von 1,5-2cm, hierdurch abfließender Wasserspiegel uneinheitlich
- Der Brunnen steht in direkter Nähe zu einem ungeklärten Kampfmittel -VP, damit Bauarbeiten erst nach Klärung VP möglich

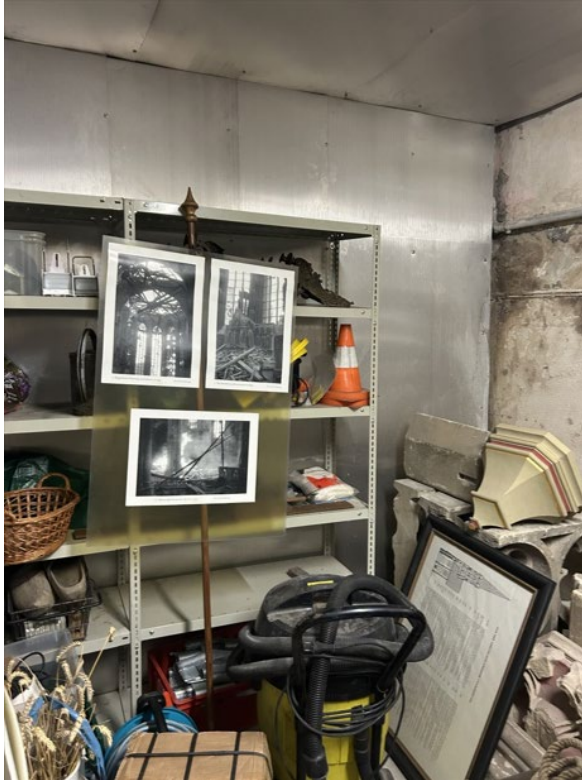
# Zustand Raum im Gang

- Die gesamte Technik erfüllt in weiten Bereichen keine trinkwasserrechtlichen Standards.
- Die bestehenden Unterflurbauwerke entsprechen nicht den geltenden Regeln des Arbeitsschutzes (Arbeitsraumbreiten, Arbeitsraumhöhen, Be- und Entlüftung)
