Informationen zum Sachstand

Fischsterben im Aasee

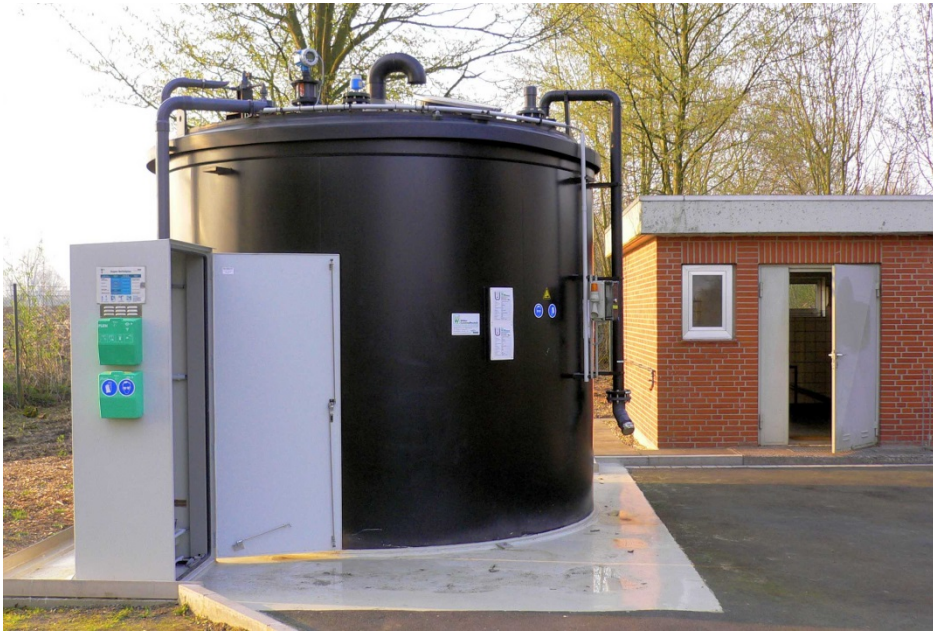
Fällungsmitteltank mit Schaltschrank,
Dosiersteuerung und Pumpe auf dem Gelände
des Schmutzwasserpumpwerks Roxeler Str.

- seit 2006 Einperlung Eisen-III-Chlorid zur Fällung der Phosphate
- Phosphatfällung:
 - Einleitung über die Münstersche Aa (Bereich Pegel Roxeler Straße) in den Aasee
 - Anlage besteht aus Durchflussmessung Münstersche Aa und abflussabhängiger Dosiersteuerung Eisen-III-Chlorid
 - Hoher Abfluss = Viel Fällungsmittel → Konzentration gleichbleibend
 - Dosierung jährlich von April bis Oktober
 - Start im April: i.d.R. geringe Temperaturen und hohe Abflüsse
 - Mit hohen Abflüssen gelangt vor den Sommermonaten viel Fällungsmittel in den Aasee → „Spüleffekt“

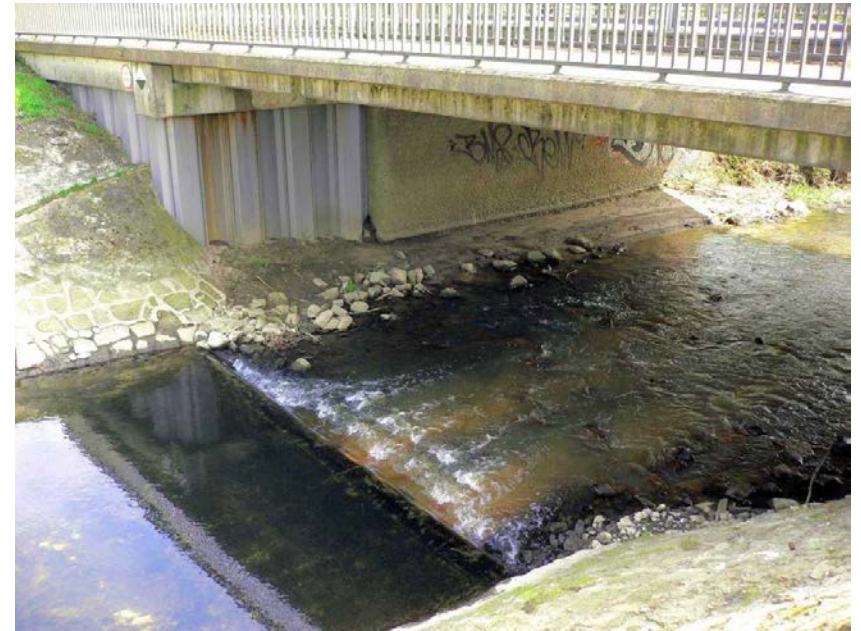
Wasserstandsabhängige Einperlung des
Fällungsmittels in die Münstersche Aa

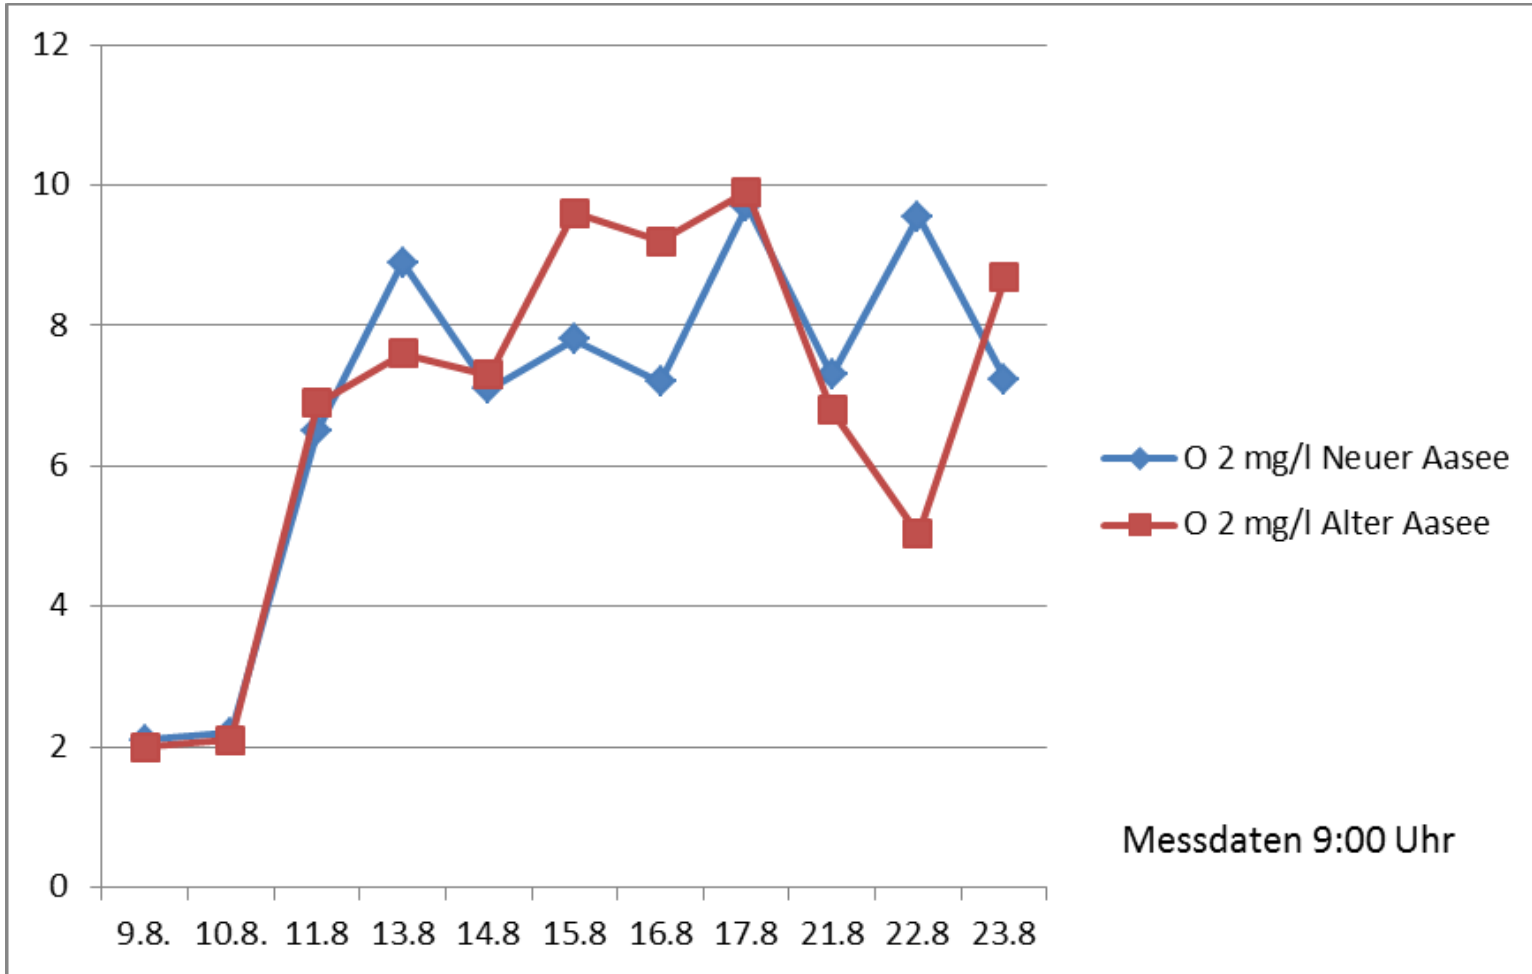
O₂ Messwert 09:00: Neuer und Alter Aasee

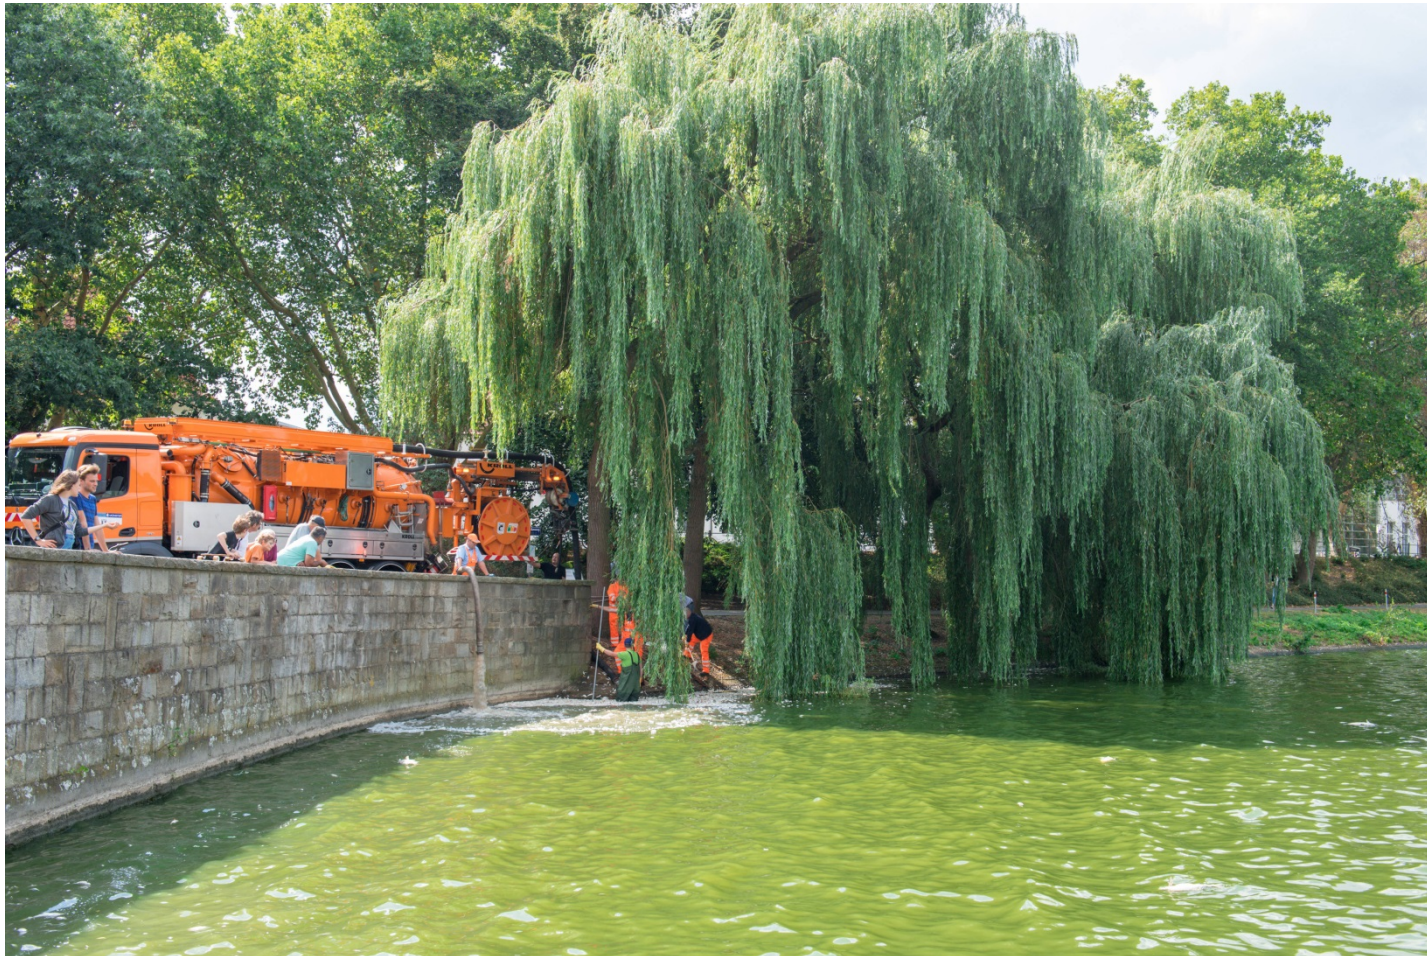
Einsatz des Saugwagens

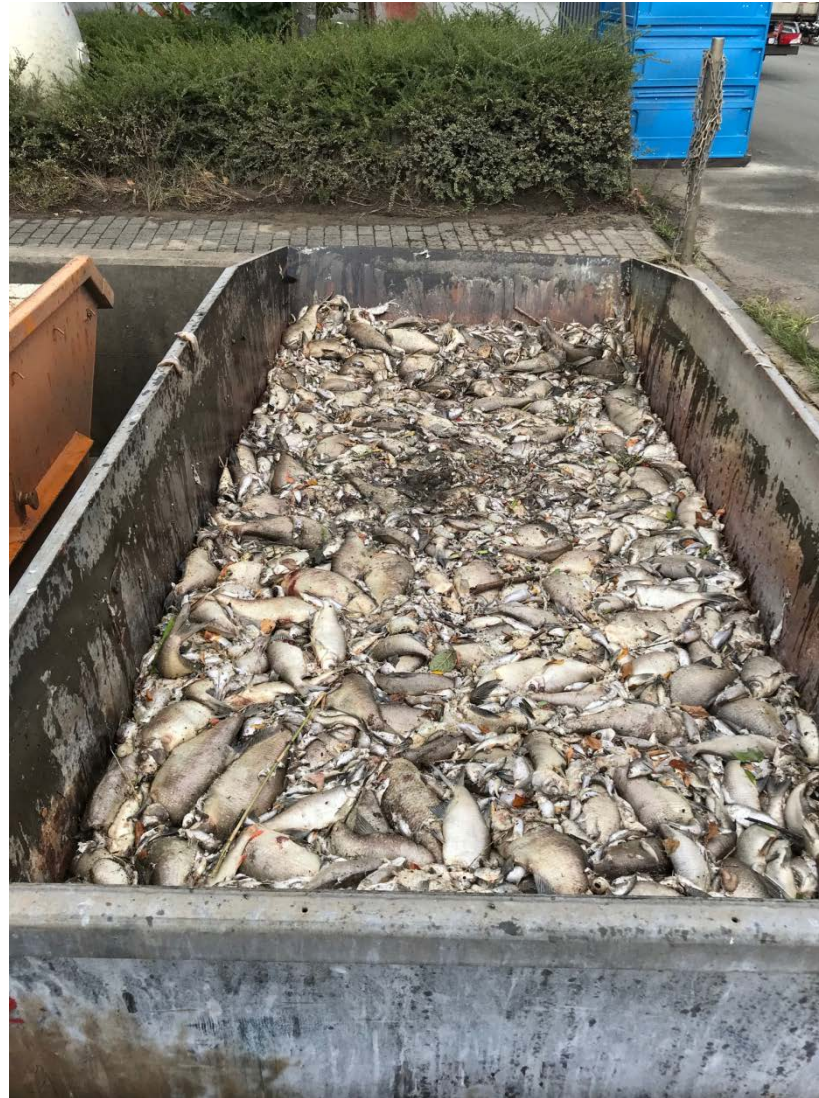
Entsorgung der Fische in Containern

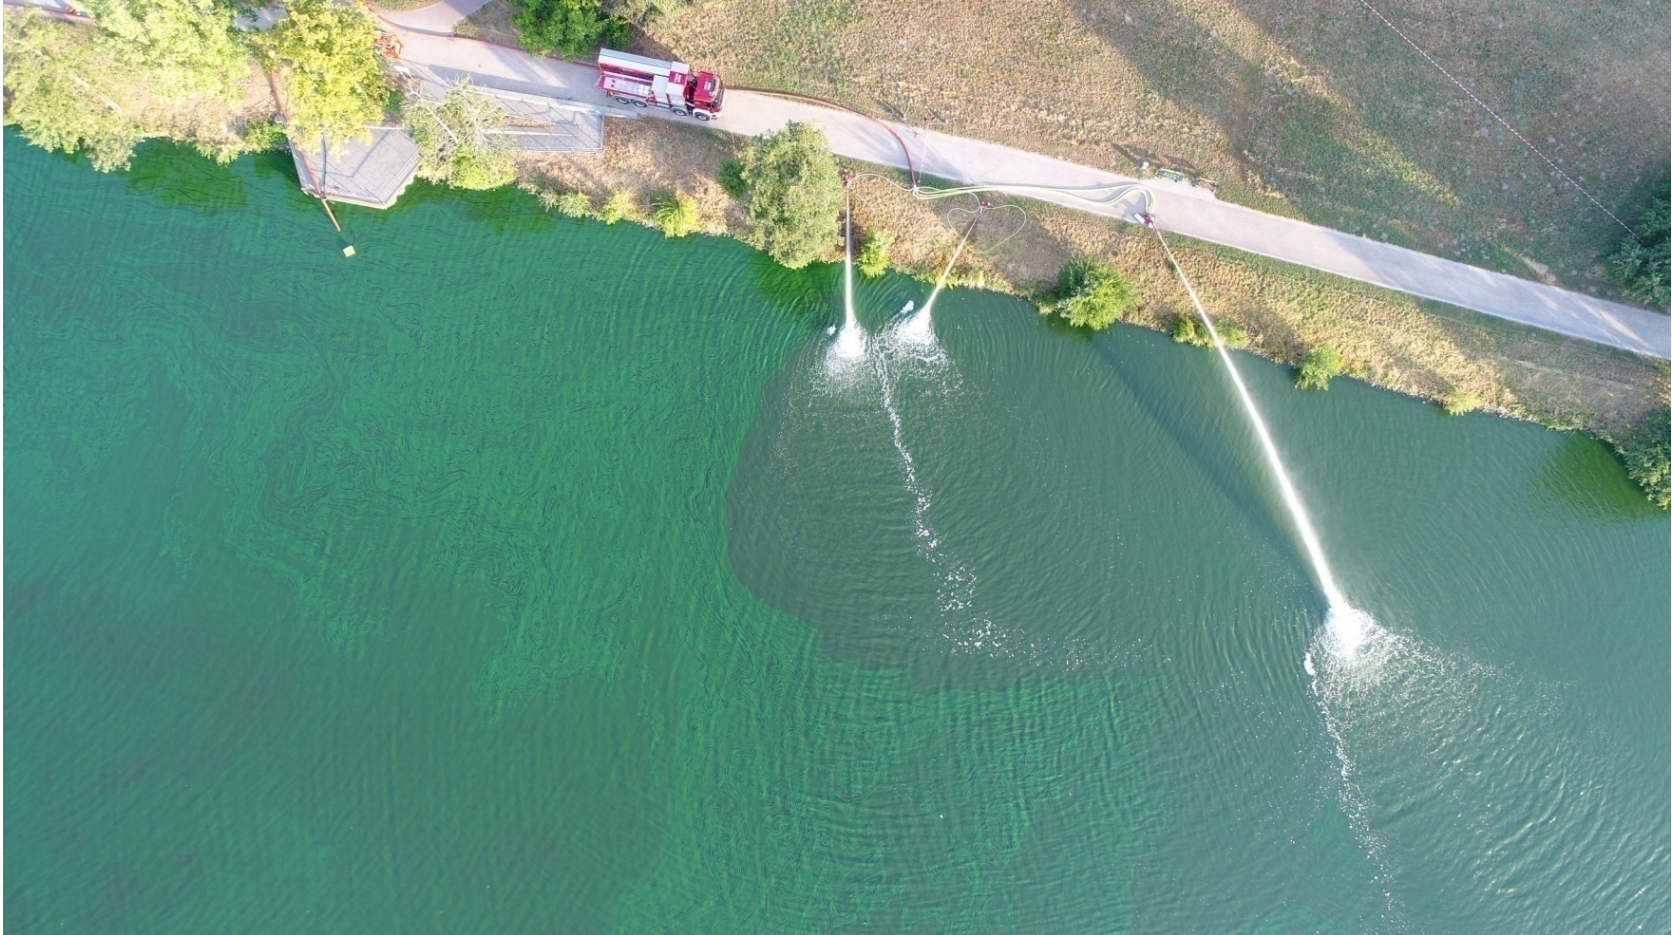
Hier kann man erkennen, wie groß der direkte Wirkbereich ist

- 14.08 Sitzung SAE: Entscheidung Pumpen werden abgestellt, weil sich die Sauerstoffwerte normalisiert haben, je nach Entwicklung soll über eine Wiederinbetriebnahme entschieden werden
- In der Nacht vom 22. auf den 23.08. werden die Pumpen aufgrund bereits um 21.00 Uhr festgestellter sehr niedriger Sauerstoffwerte erneut in Betrieb genommen, um kleine „Sauerstoffrettungsinseln“ zu schaffen
