Thermografiebefliegung Münster

Kurze Interpretationshilfe zur Bewertung Ihres Daches

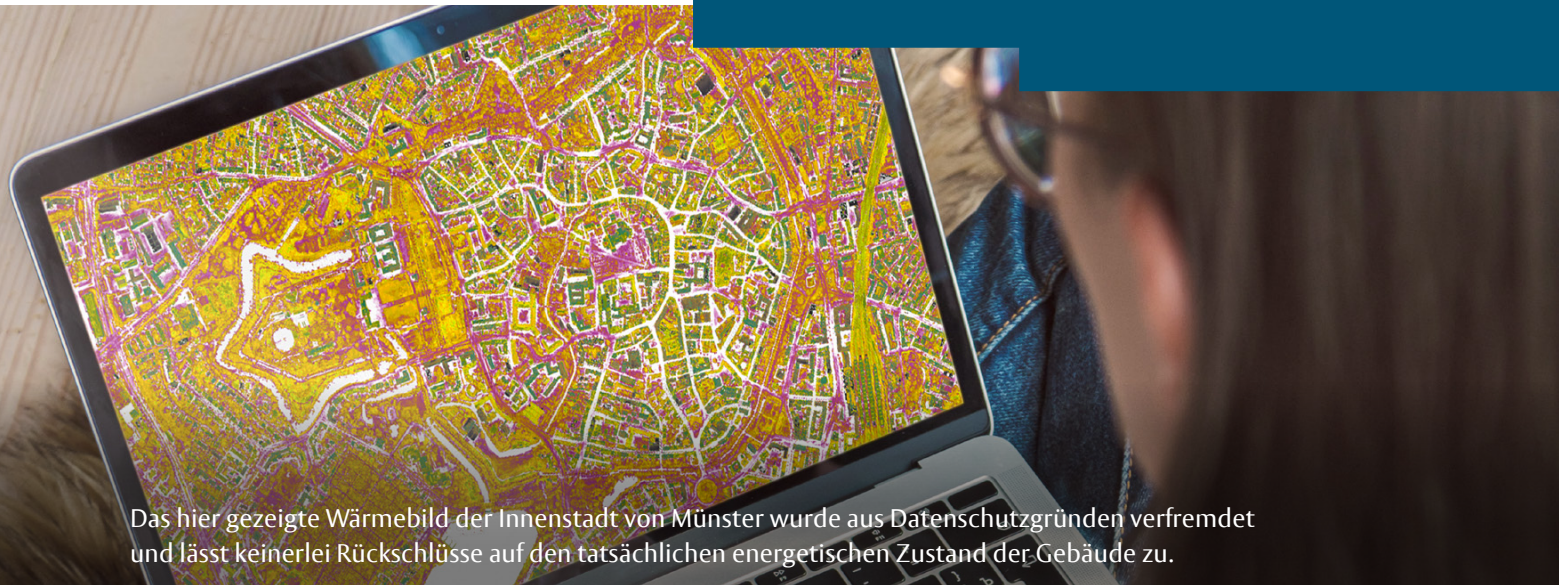
Das hier gezeigte Wärmebild der Innenstadt von Münster wurde aus Datenschutzgründen verfremdet und lässt keinerlei Rückschlüsse auf den tatsächlichen energetischen Zustand der Gebäude zu.

Die vorliegenden Thermografiebilder veranschaulichen die Wärmeabstrahlung von Münsterschen Dächern in den Abend- und Nachtstunden des 22., 30. und 31. Januar 2021. Die Aussagekraft kann durch einige Faktoren verfälscht werden:

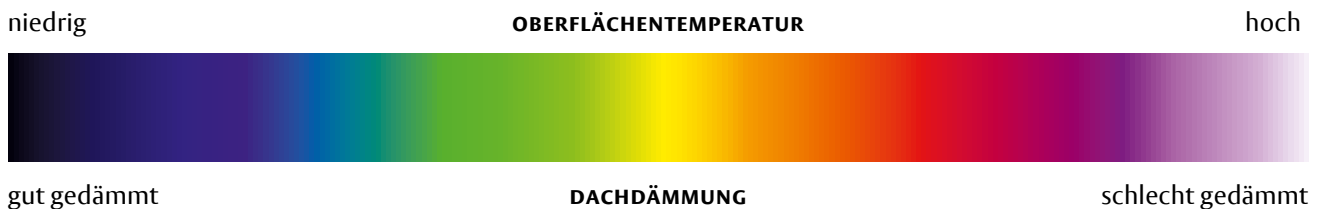
Farbwerte von schwarz bis blau stellen eine sehr gute bis gute Wärmedämmung dar. Mögliche Einschränkungen dieser Interpretation finden Sie auf Seite 2.

Farbwerte vom grünen bis zum lila-weißen Bereich weisen auf eine mäßige bis schlechte Dämmung hin. Hier bestehen Optimierungs-Potenziale. In diesem Fall wird der Kontakt zur Einstiegs-Energieberatung empfohlen: Dort erfahren Sie nicht nur, wie Sie Ihr Dach fit für die Zukunft machen und so Energie und Geld sparen. Sondern auch, wie Sie sich Optimierungen finanziell fördern lassen können.

Falls Ihr Dach eine **überwiegend schwarz-blaue Färbung** zeigt, **einzelne Bereiche jedoch grün bis weiß** gefärbt sind (und es sich nicht um Schornsteine, geöffnete Dachfenster o. Ä. handelt), wird ebenfalls geraten, die Energieberatung zu kontaktieren.
