## Stellungnahme

**Altlasten- / Verdachtsfläche**

**Projekt:** Maikottenweg 188  
48155 Münster

**Datum:** 28. März 2018

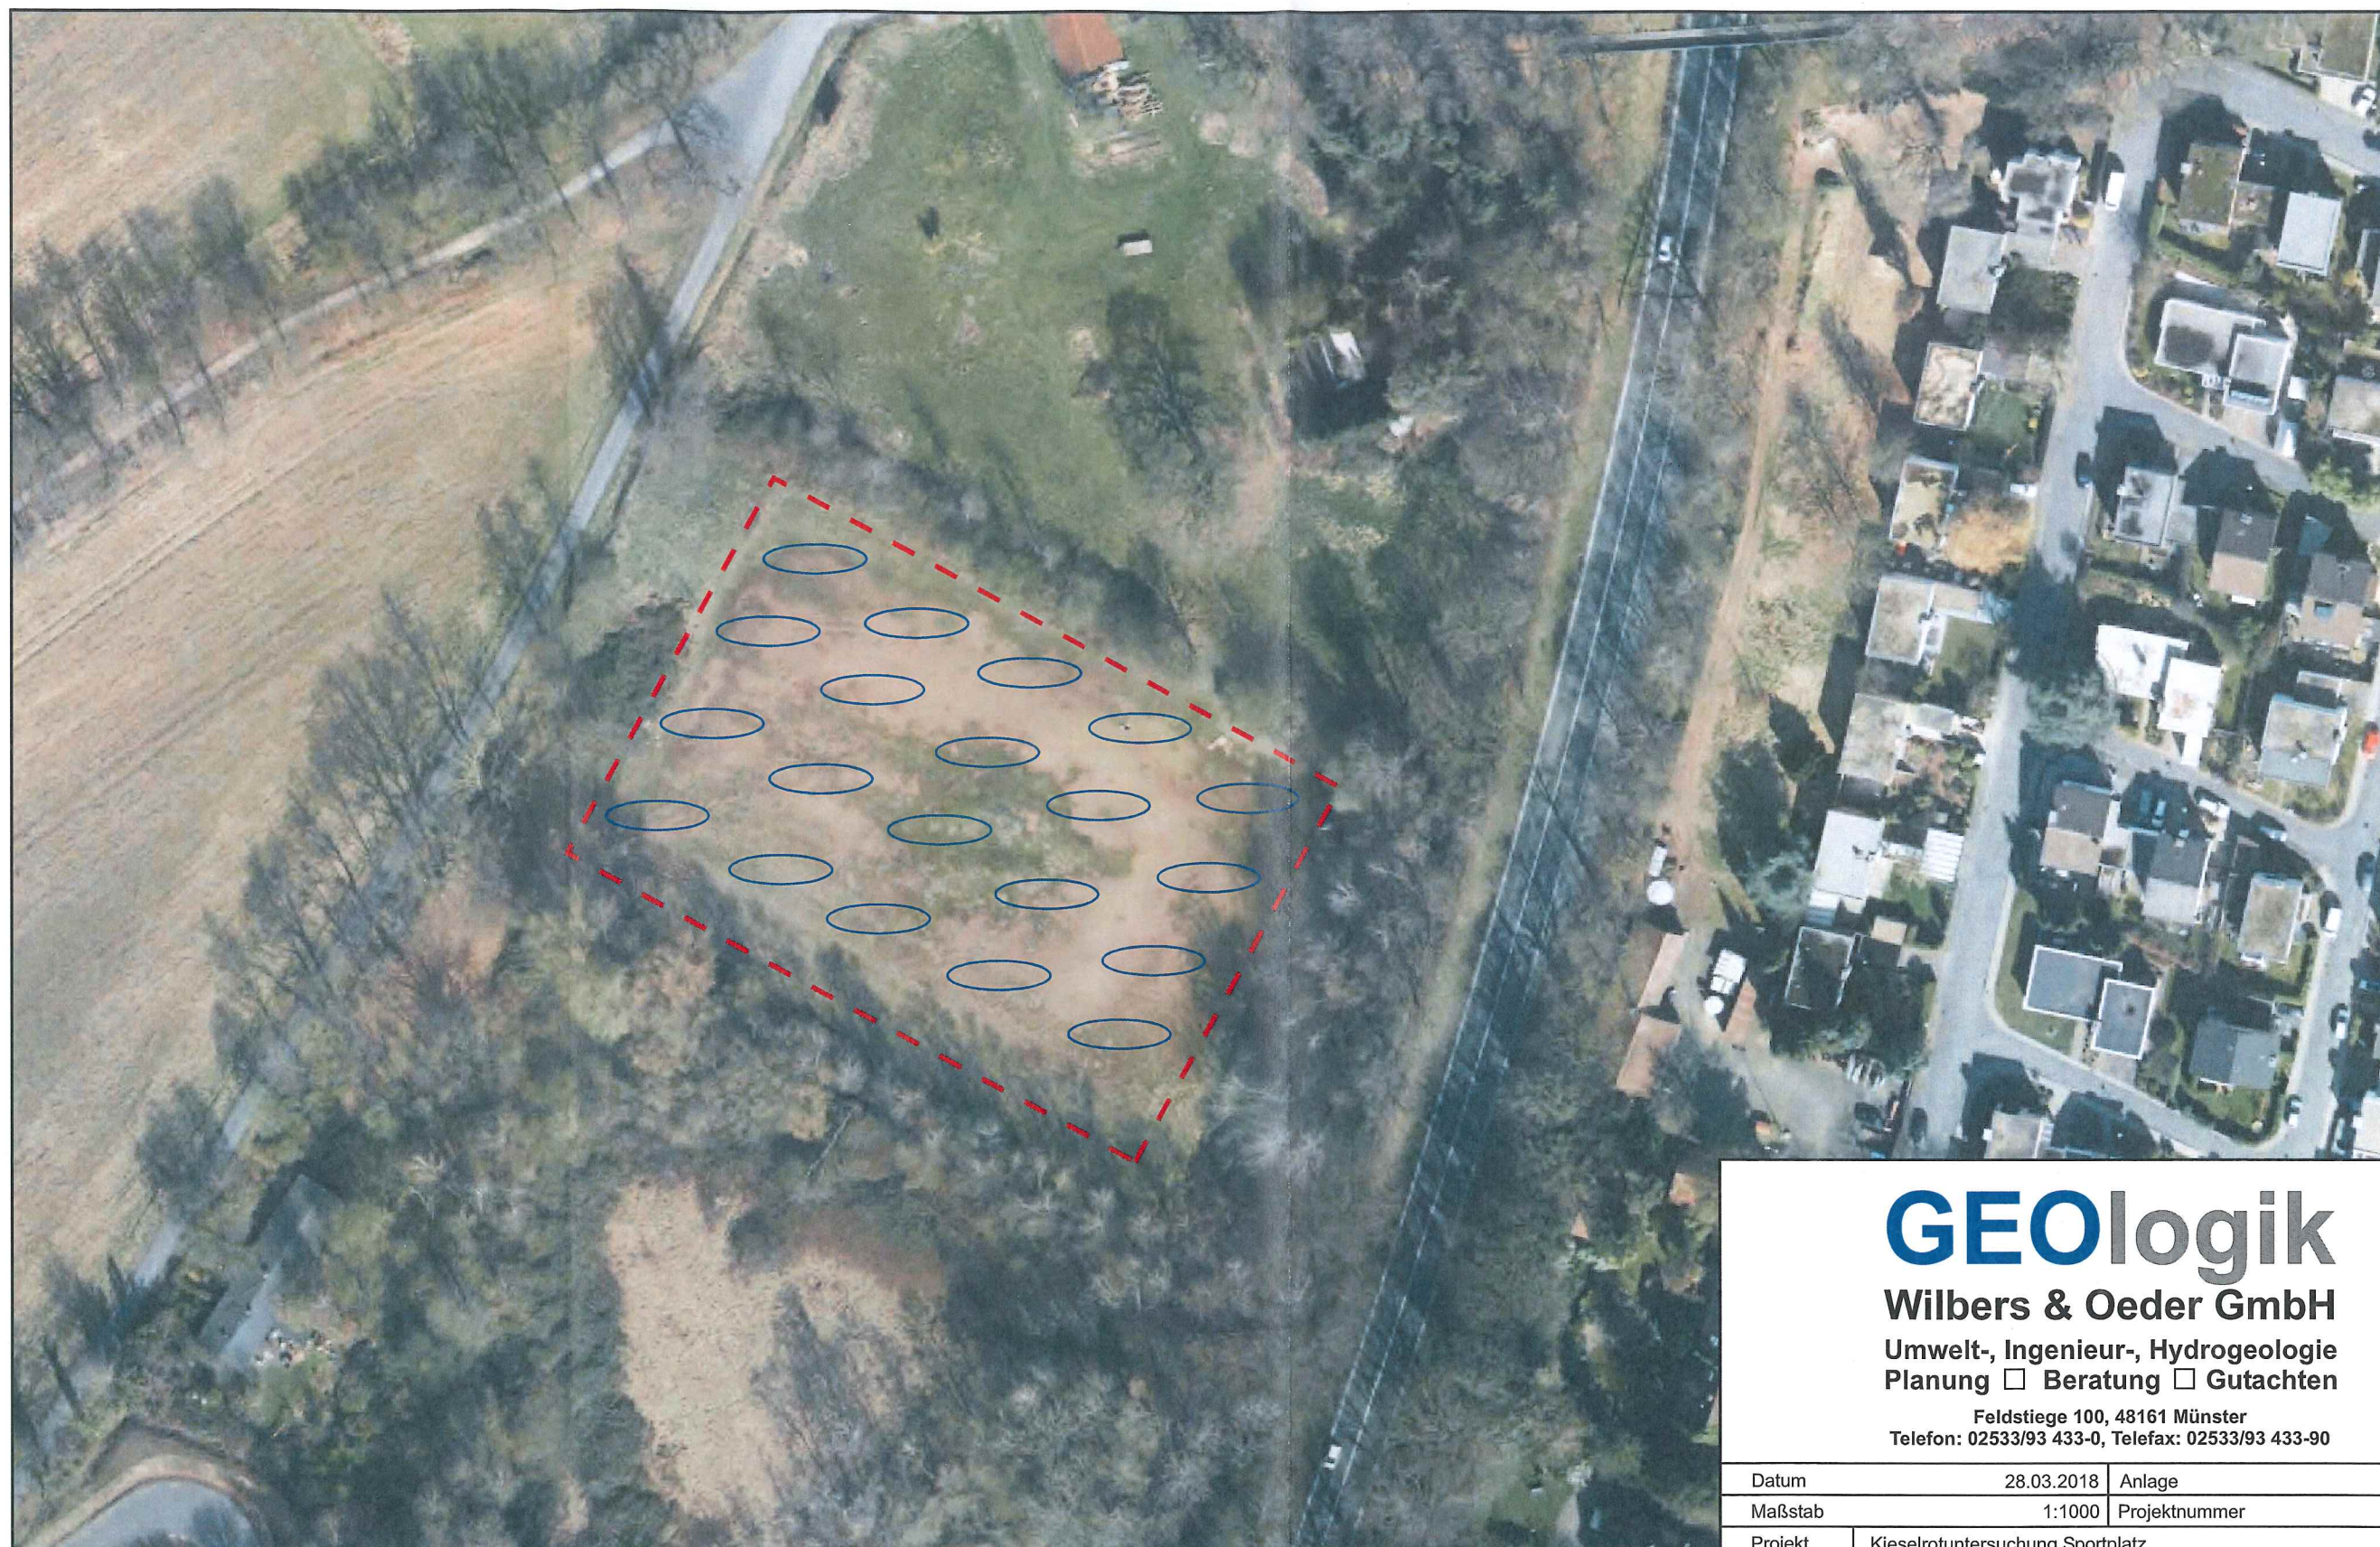
## **Anlage 1**

Die Lage der Bodenaufschlusspunkte ist schematisch dem als Anlage 1 beigefügten Lageplan zu entnehmen.

### **Lageplan mit Aufschlusspunkten**

| Inhalt | Lageplan mit eingetragenen Oberbodenmischproben | | |

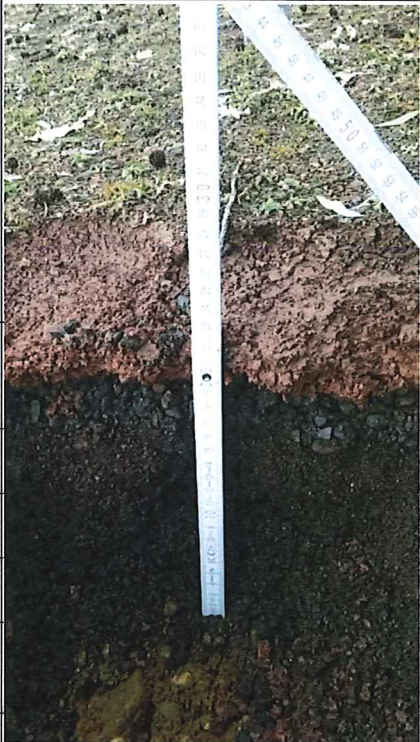
| Schichtfolge /<br>Beschreibung des Bodens<br>(z.B. Auffüllung/gewachsener<br>Boden/humoser Oberboden;<br>Kies/Sand/Schluff/Ton,<br>kiesig/sandig/schluffig/tonig,<br>Farbe und ggf. weitere<br>Besonderheiten angeben) | Ca. 0,0 – 0,06 m<br>Sportplatzschlacke (rot)<br>Ca. 0,06 – 0,25 m<br>Trag-/ Bodenpolster (Schotter /<br>Sand & Kies, dunkelgrau – rot)<br>Ca. >0,25 m<br>Kiessand (gelb) | |
| Fremdbestandteile (wenn<br>enthalten: z.B. Ziegelbruch,<br>Asche, Schlacke, Beton, etc.) | Auffüllungen (Schlacke) | |
