# 01 GASOMETER MÜNSTER

## Der Gasometer mit Gasreglerstation nach Errichtung im Jahr 1954

## Denkmalpflegerische Vorgaben

## Grundstücksbegehung (Dezember 2022)

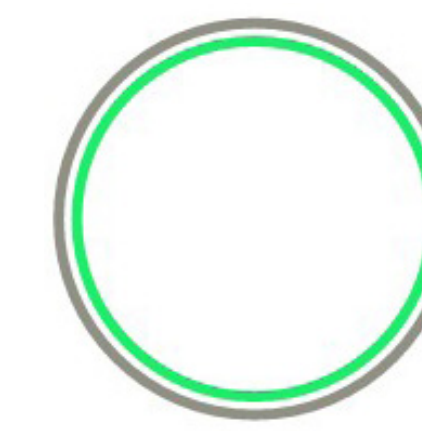
Rücksprung zum Bestandsgerüst mindestens 50cm

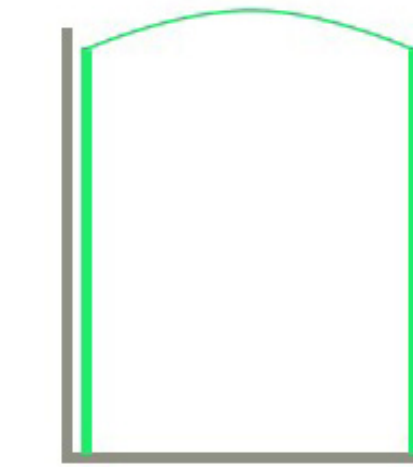
neue Höhen entsprechend der ehemaligen Teleskopbehälter

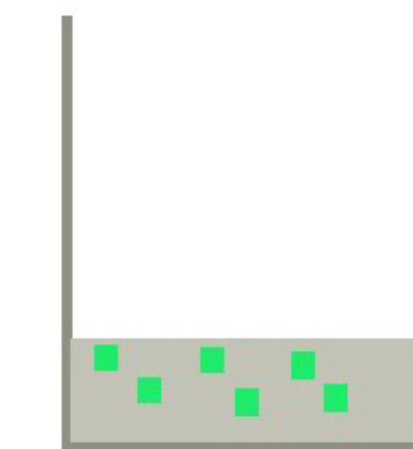
nur notwendige Öffnungen im Bestandssockel

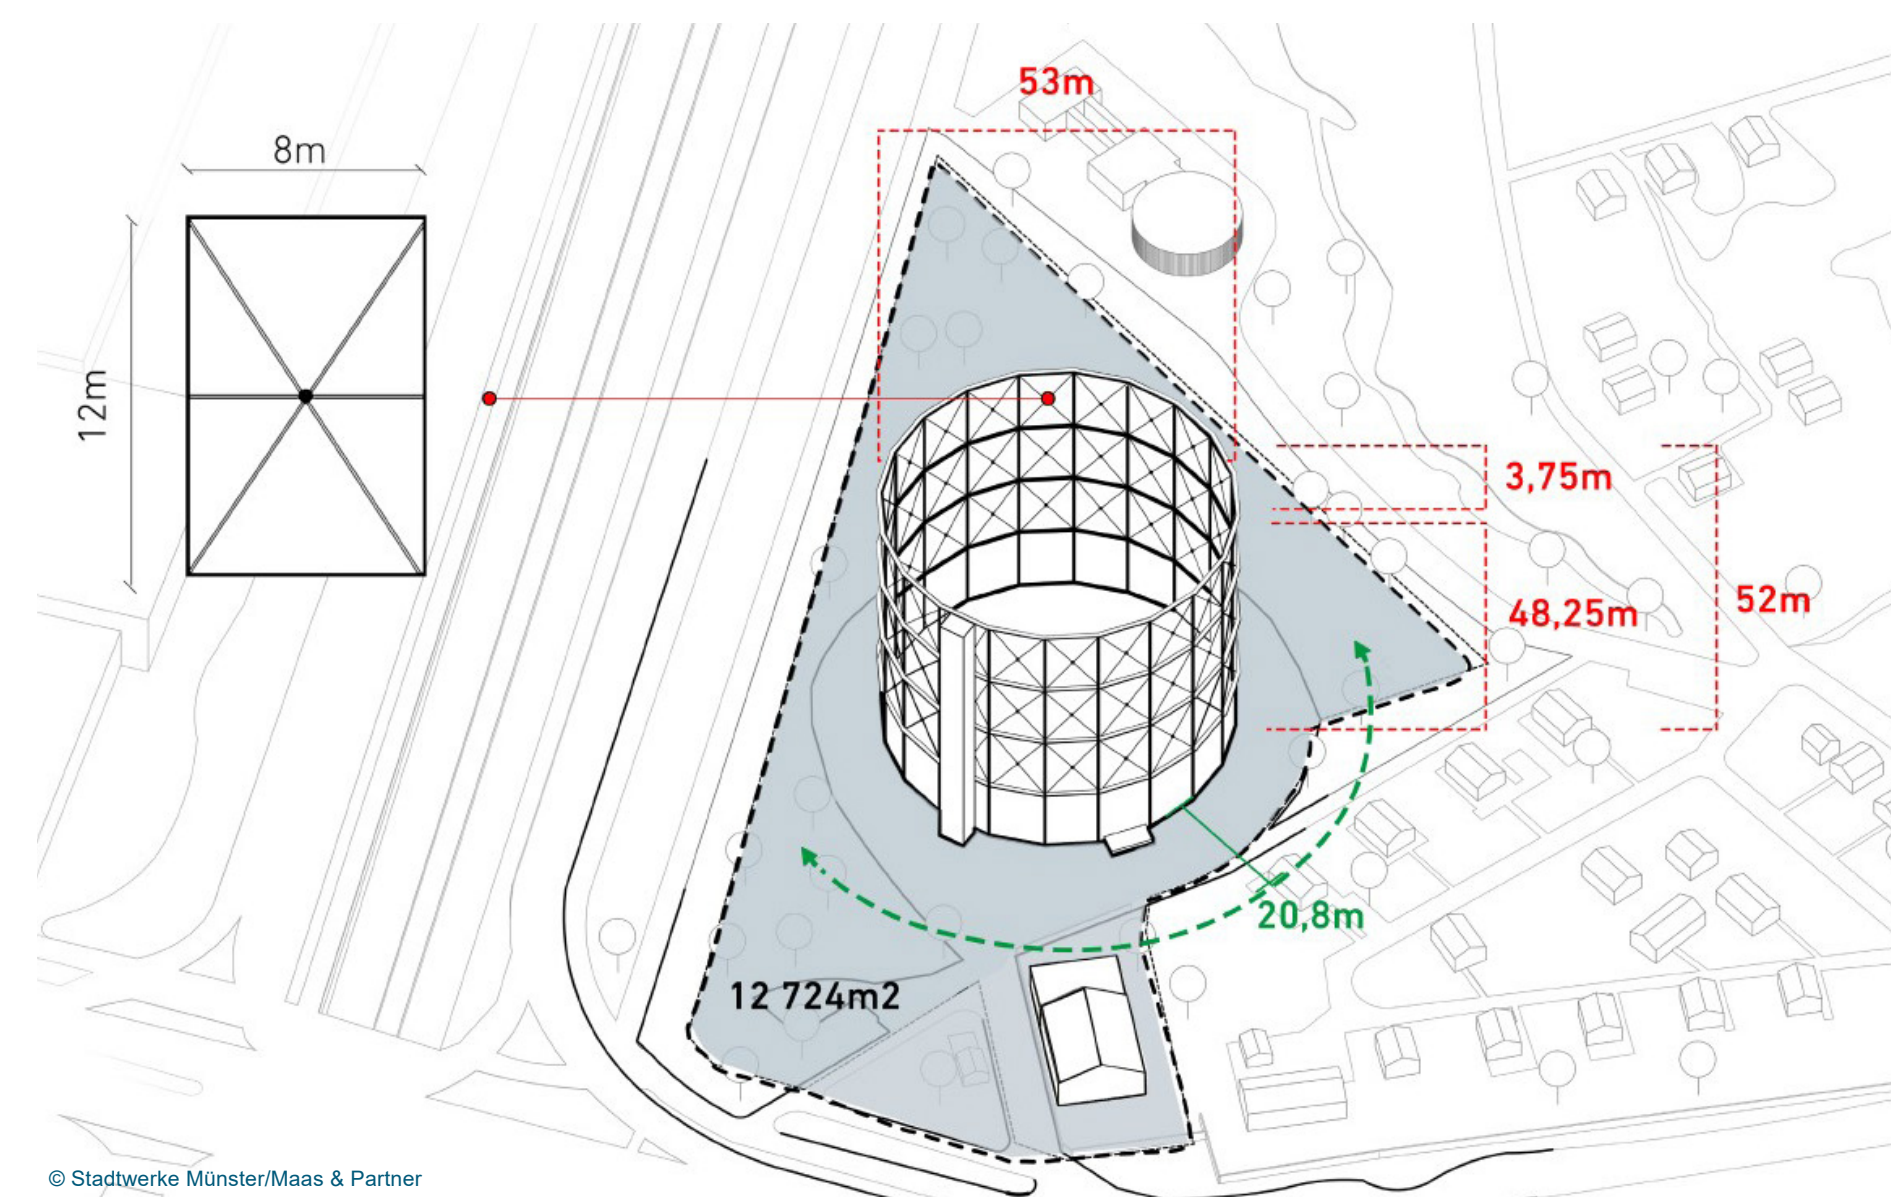
Grundstück: 12.724 m<sup>2</sup>      53 m Durchmesser  
 Grundfläche: 2.350 m<sup>2</sup>      52 m Gesamthöhe  
 Fassungsvermögen: ca. 75.000 m<sup>3</sup>      Gasreglerstation: 329m<sup>2</sup> BGF

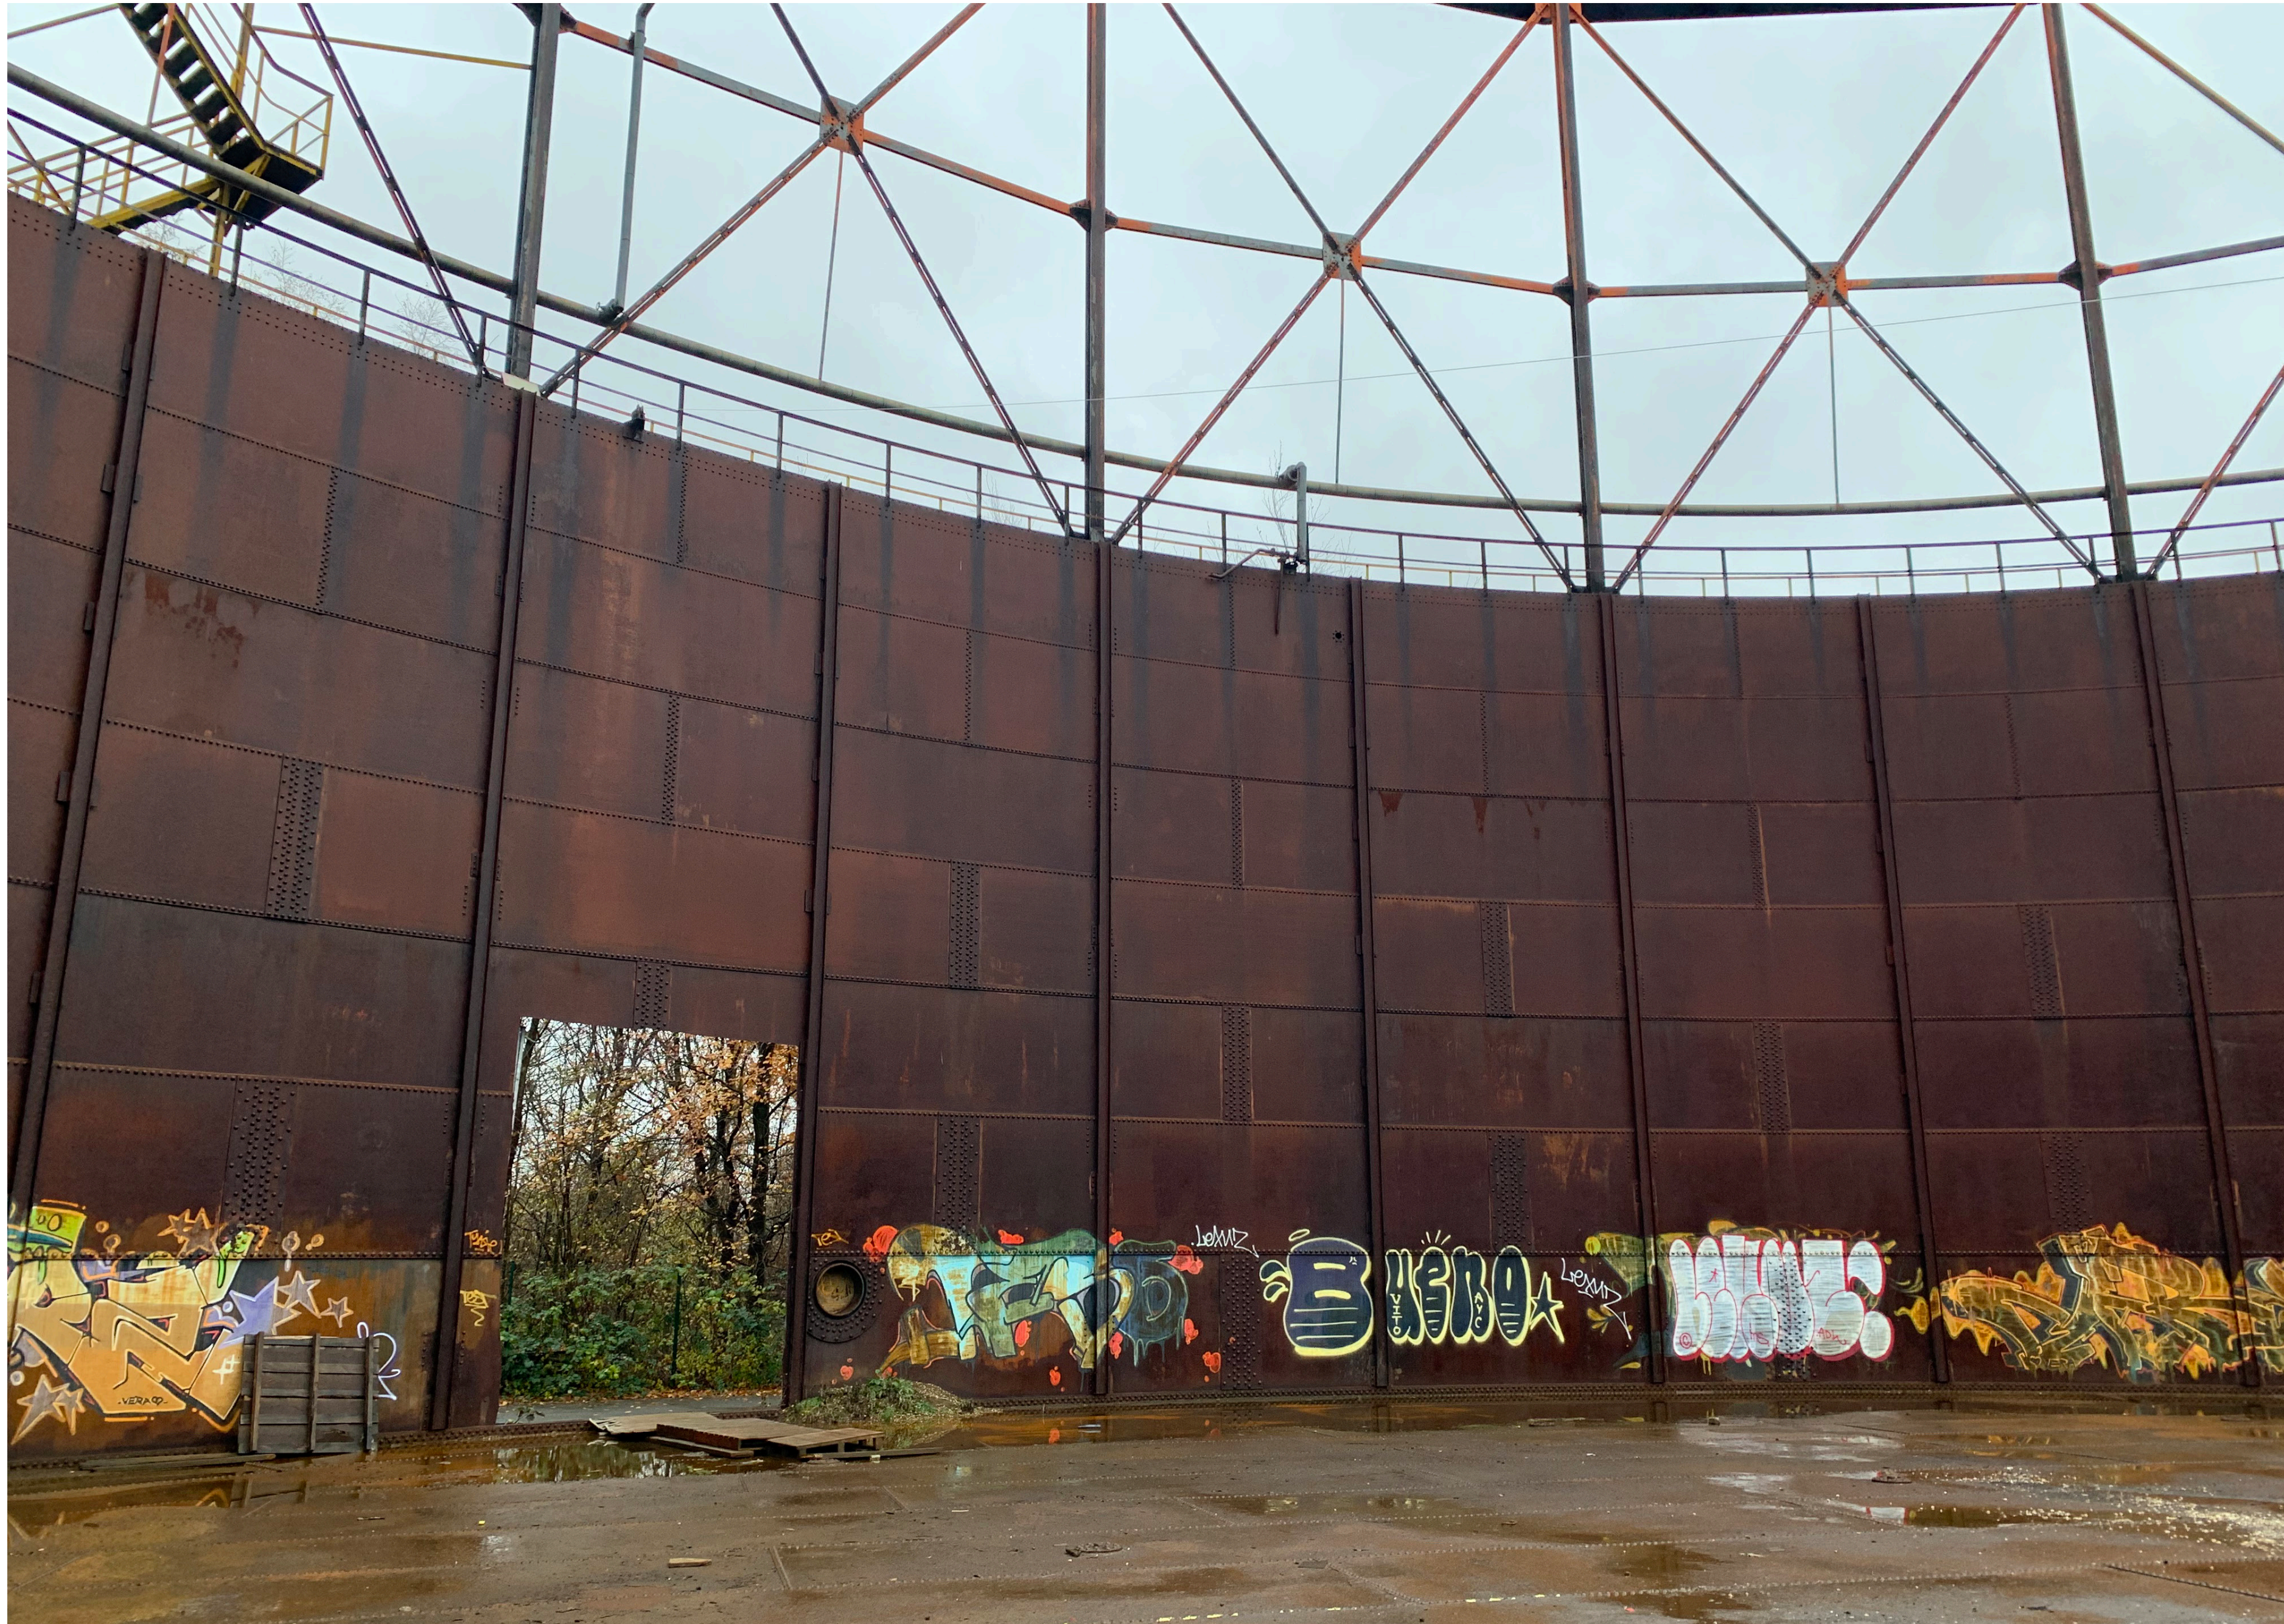
Das denkmalgeschützte Sperrwasserbecken des Gasometers heute  
Foto: ©Büro Luchterhandt

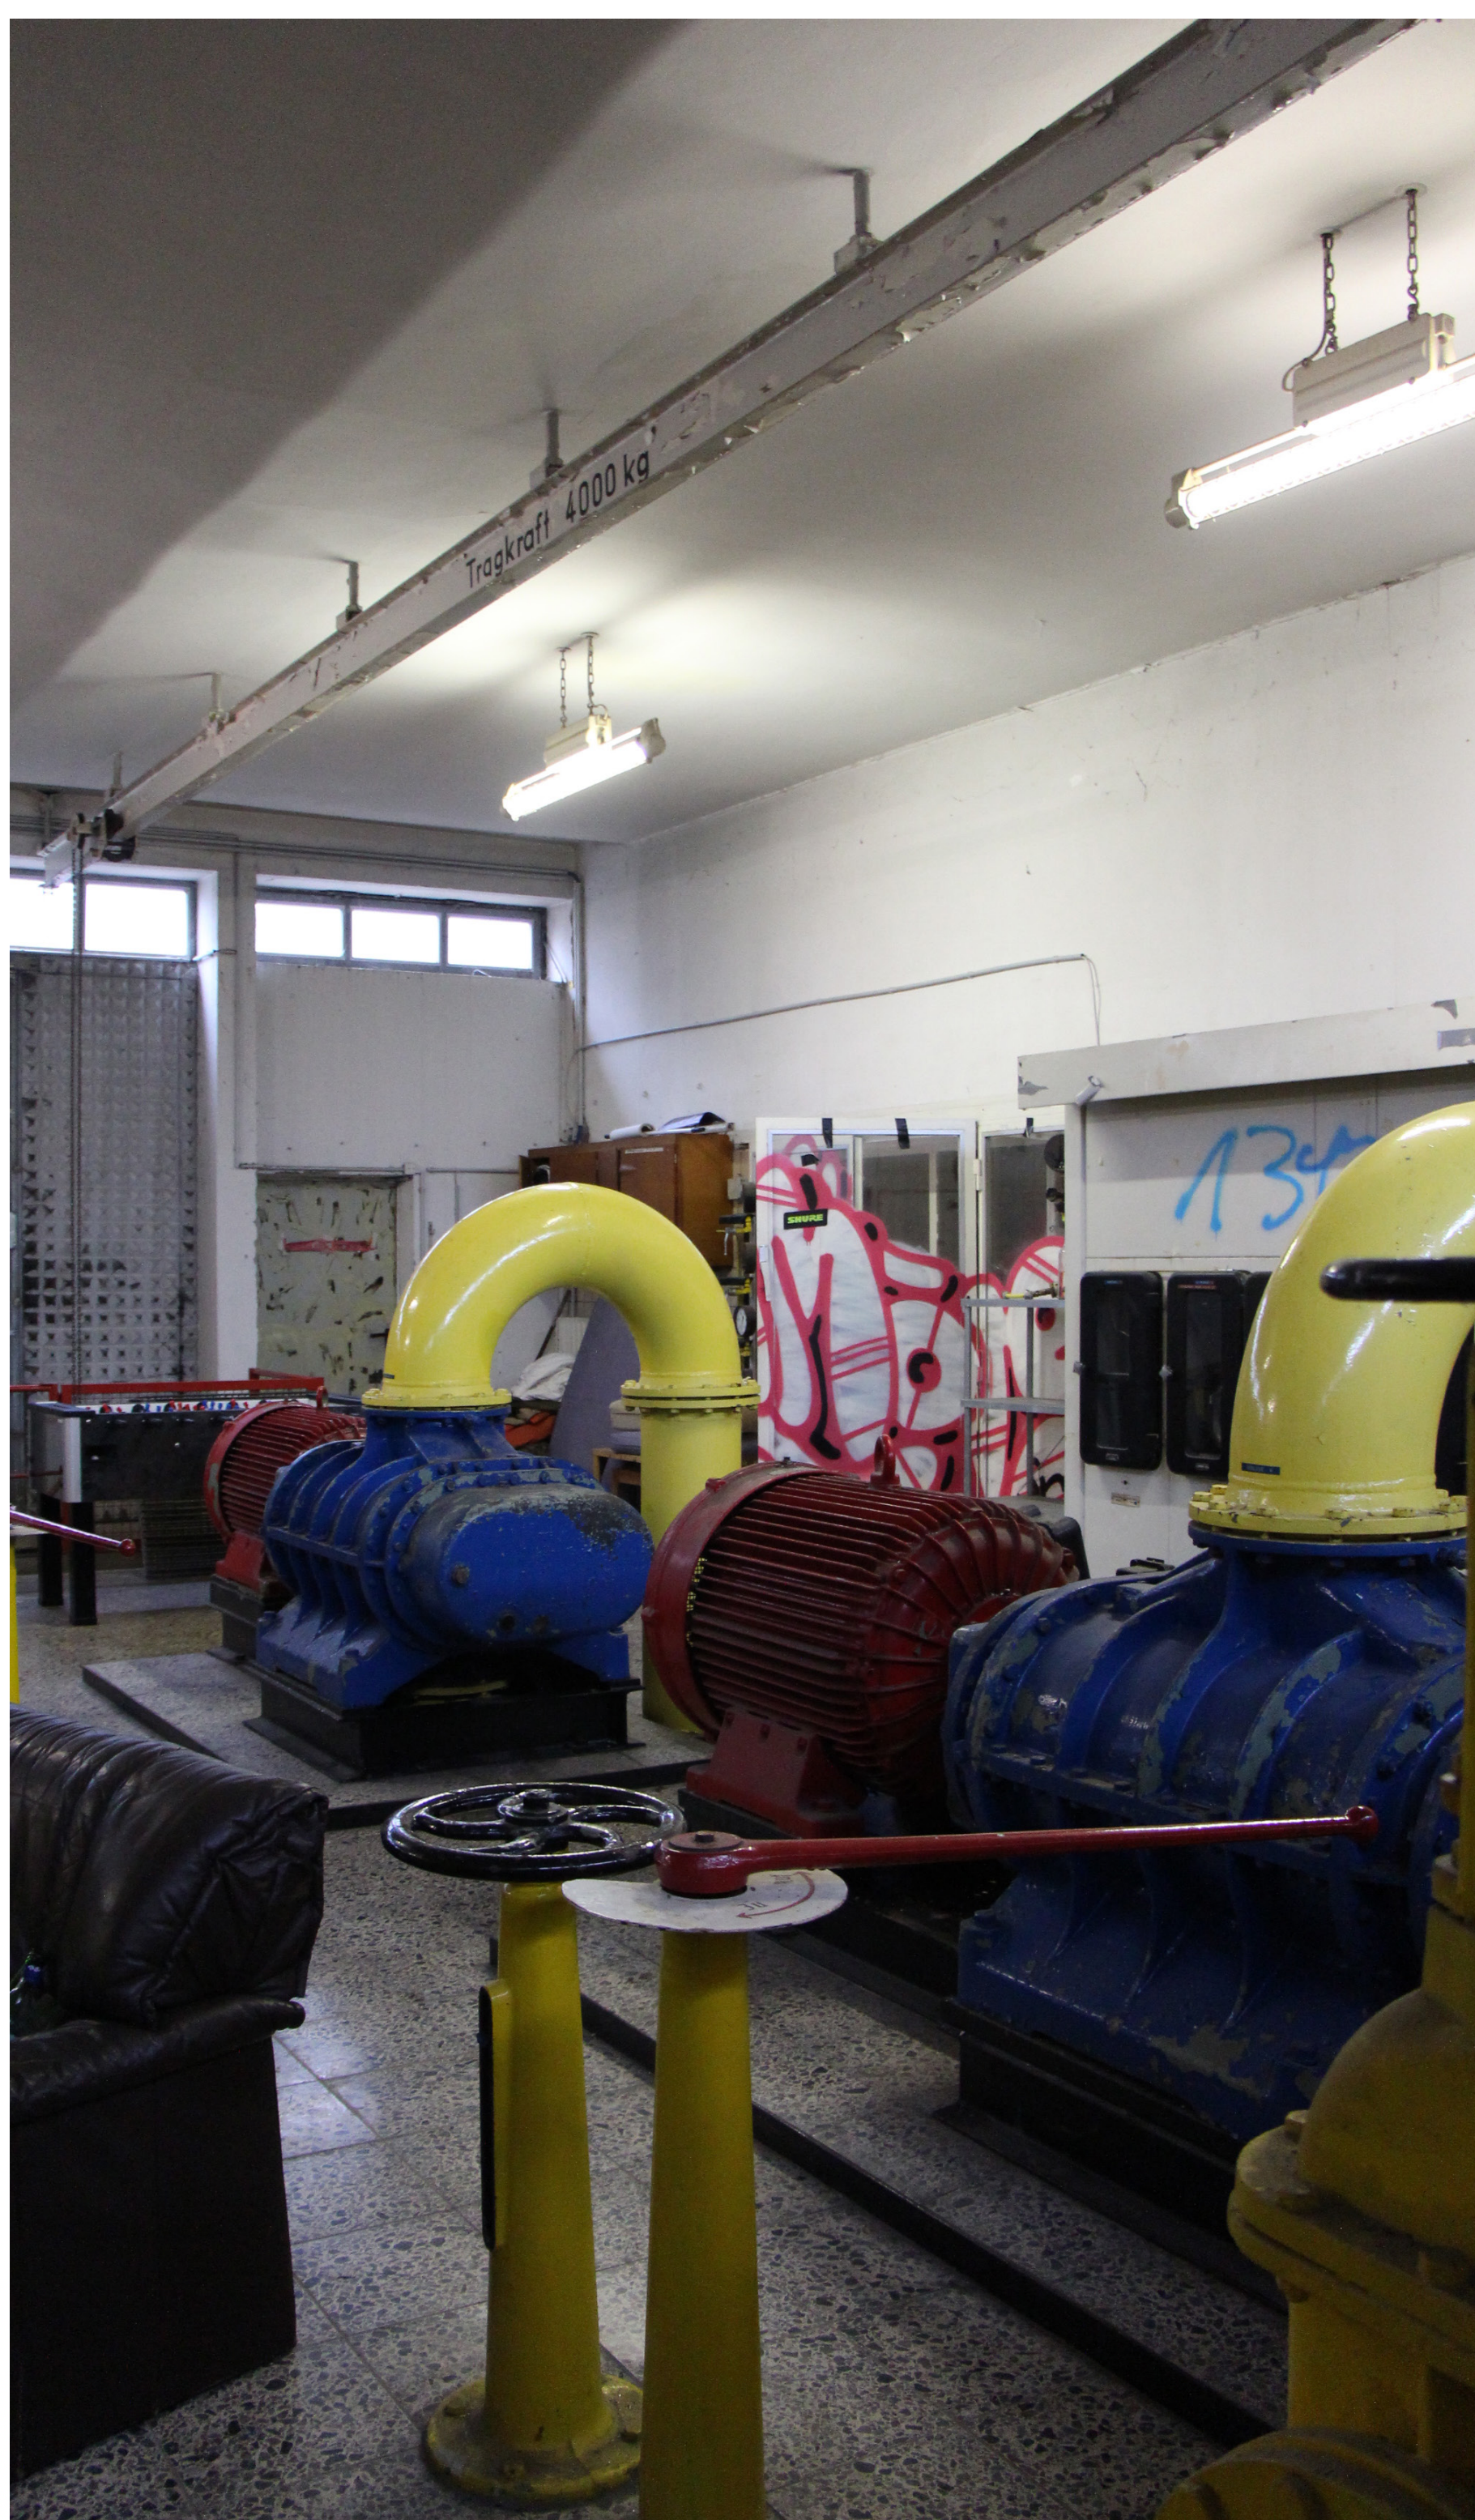
Denkmalgeschützte Verdichter mit Reglern  
Foto: ©Büro Luchterhandt

- einen Gasdruckbehälter
- zwei Verdichter mit Reglern sowie
- die Filteranlage (Nebenraum) (siehe Bilder zweites Plakat)

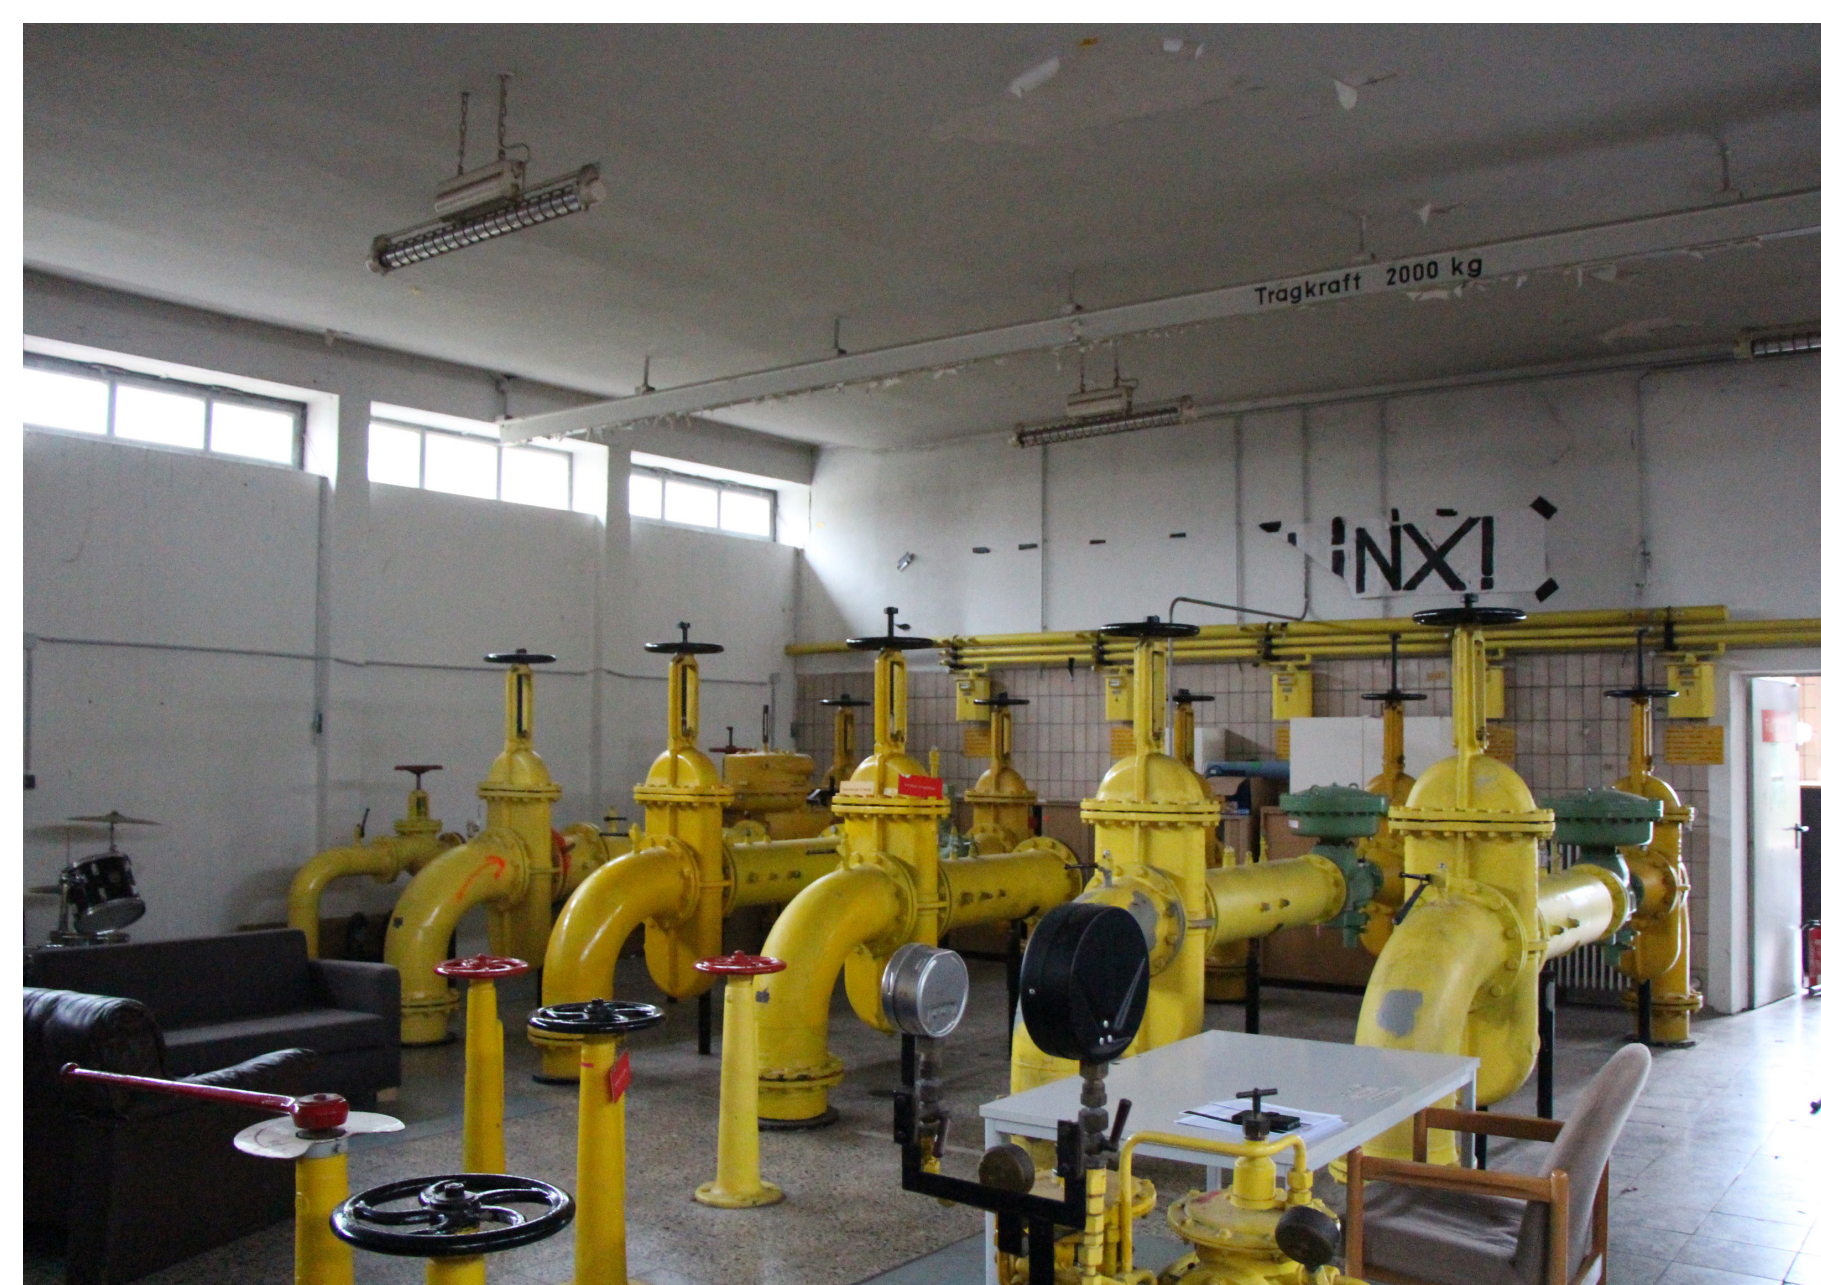
Erhaltene Gasdruckregler in der Gasreglerstation  
(der letzte an der Außenwand ist denkmalgeschützt)  
Foto: ©Büro Luchterhandt

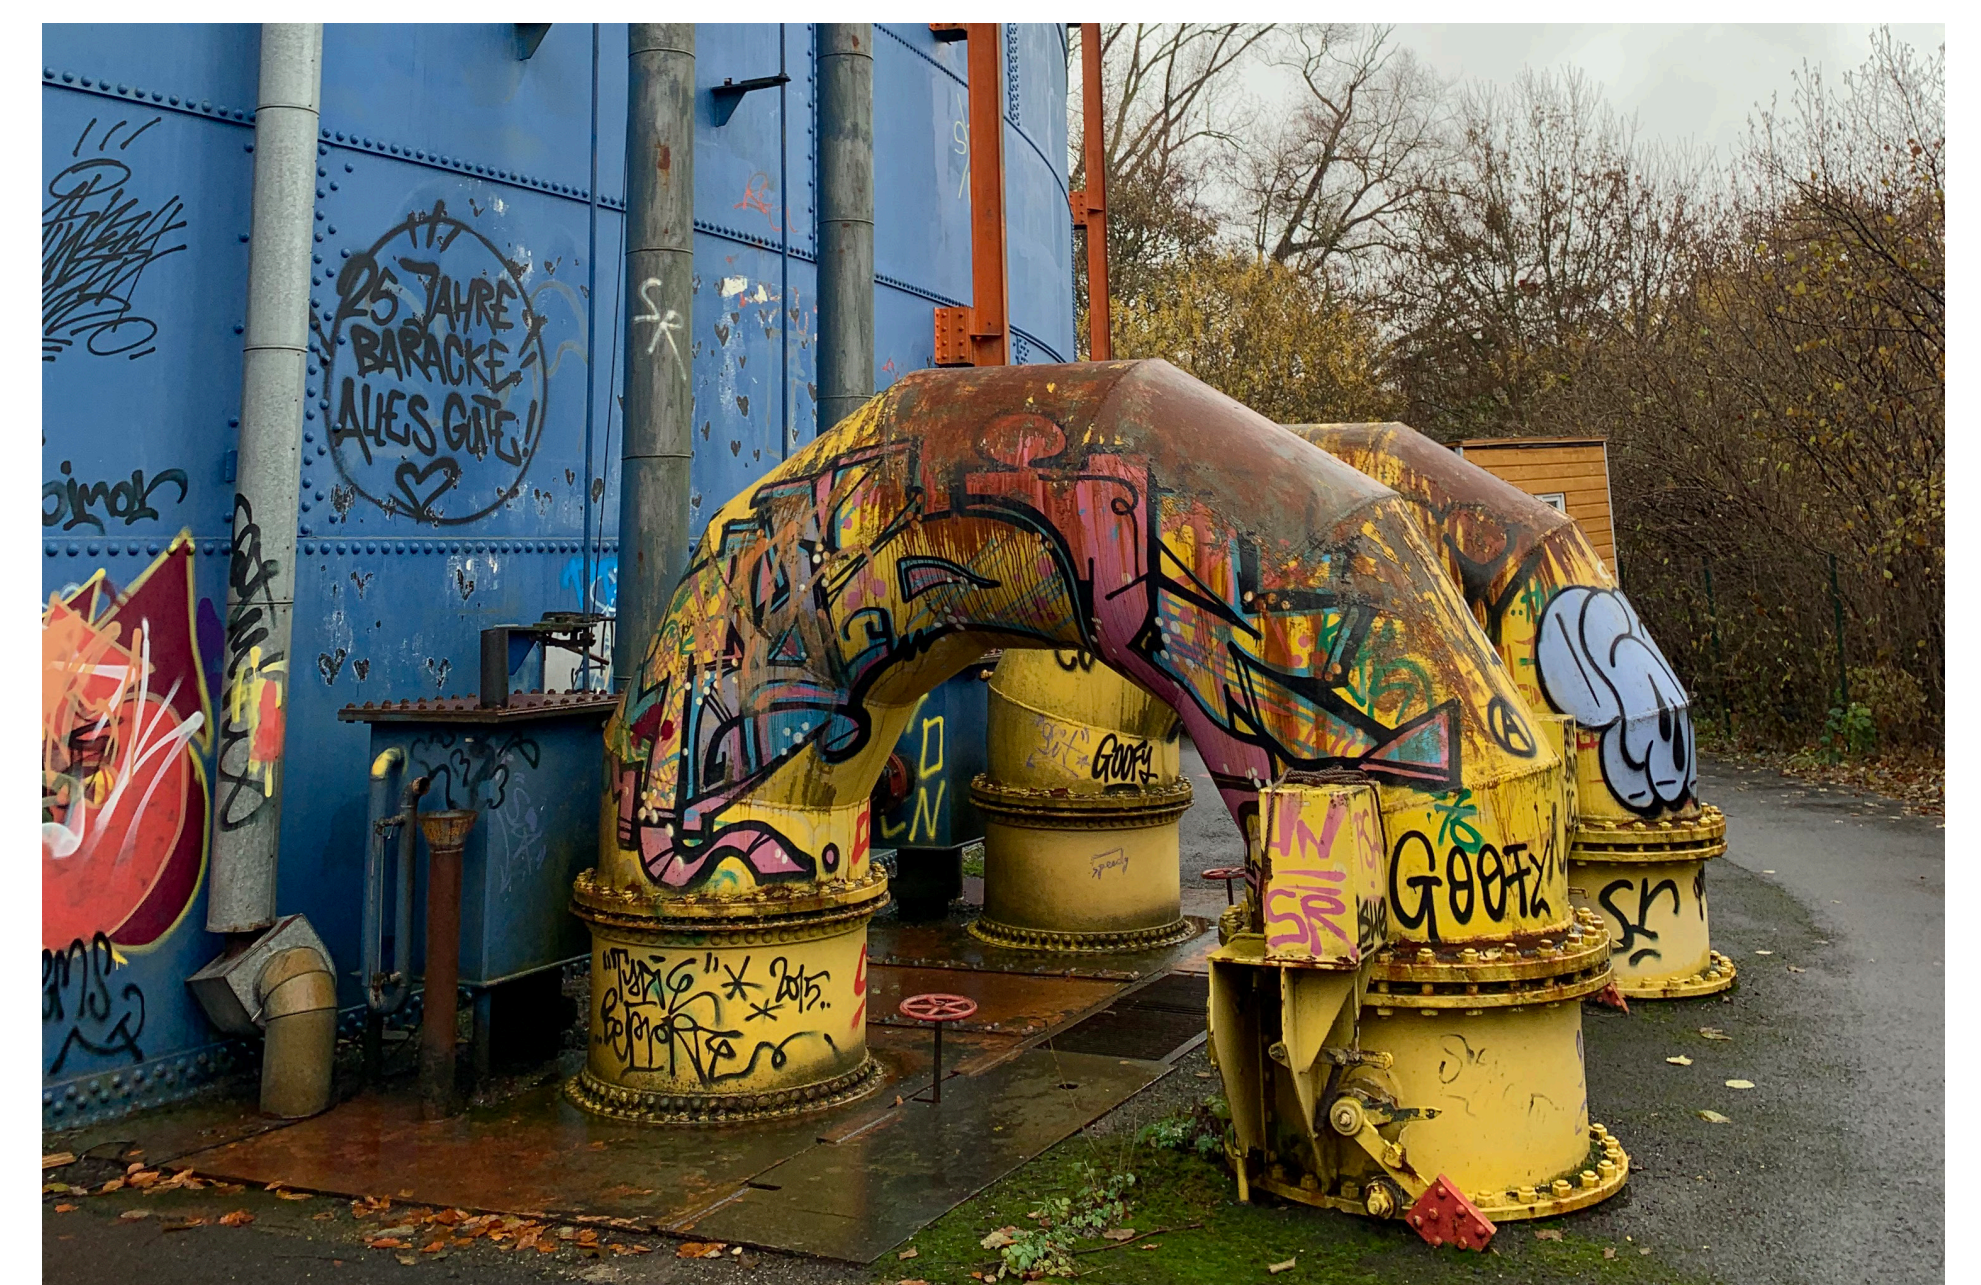
Erhaltene Gasleitungen vor dem Sperrwasserbecken  
Foto: ©Büro Luchterhandt

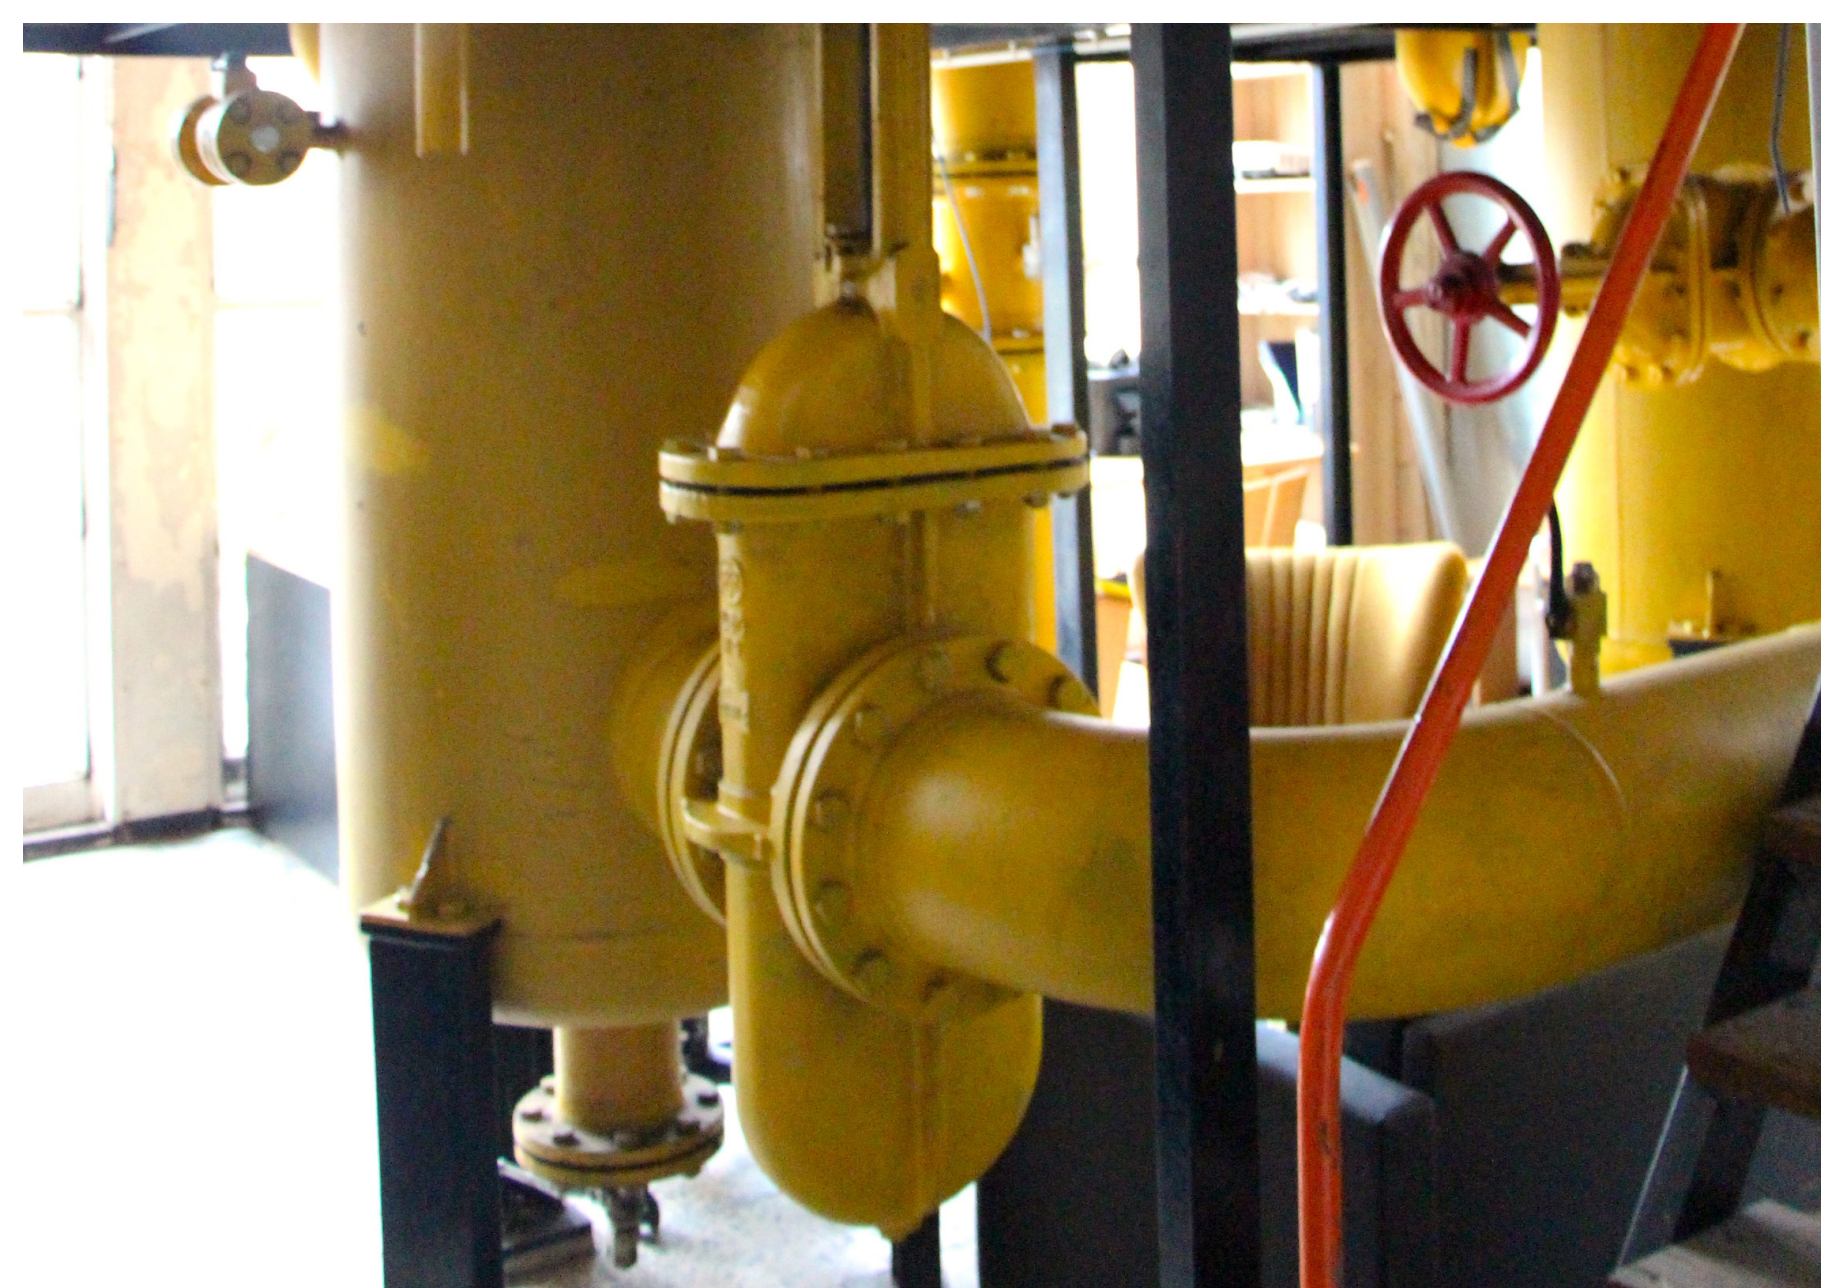
Denkmalgeschützte Filteranlage im Nebenraum  
Foto: ©Büro Luchterhandt
