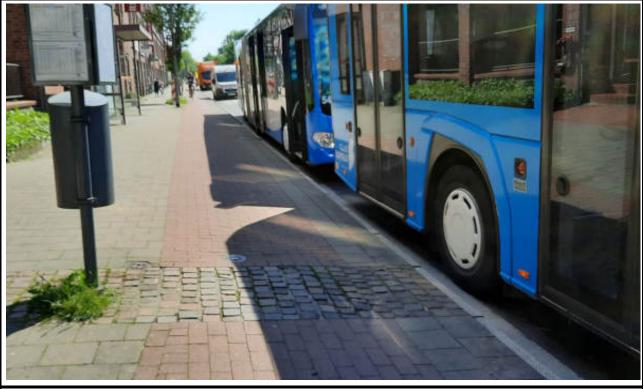
wenig Platz für Fahrgäste zum Ein- und Aussteigen, stehen teilweise auf Radweg

3: Hinweis an Fahrgäste: Bitte achten Sie beim Ausstieg auf Radfahrer, ebenfalls Radfahrer belehren zum richtigen Vorbeifahren an haltenden Bussen; prüfen, ob Ausfstellbereich für ein- und aussteigende Fahrgäste an der Haltestelle eingerichtet werden kann, sonst warnen (z.B. mit Piktogrammen)

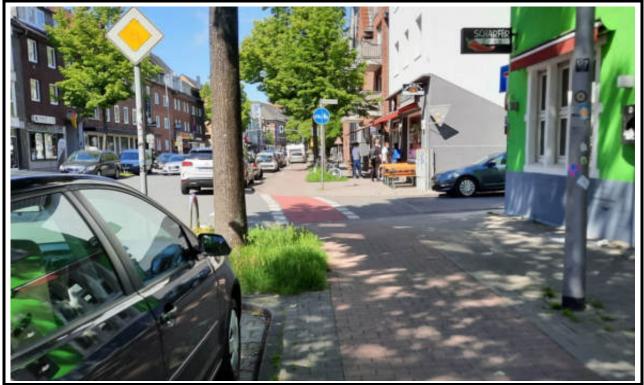
Sichtbeziehung auf Radweg durch Parkstreifen und Grünfläche sehr eingeschränkt

- 1: Sichtbeziehung auf Radweg vor Taubenstraße verbessern (Parkstreifen verkürzen)
- 2: Fahrradständer vor Apotheke versetzen, hohes Verletzungspotential

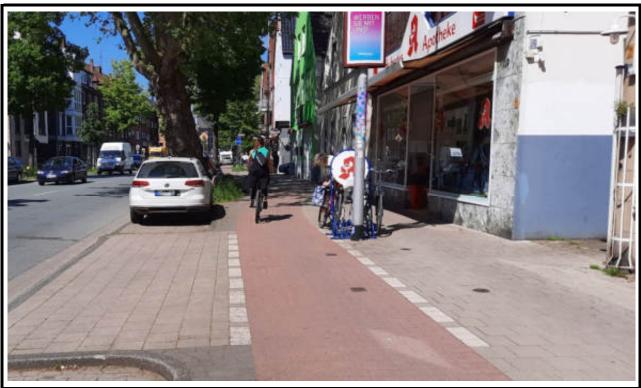
Abstellmöglichkeit steht sehr nah am Radweg, vorbeifahrende Radfahrer können an abgestellten Fahrrädern hängen bleiben

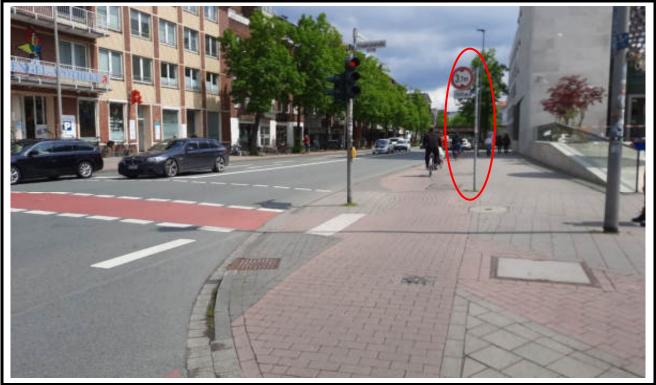
Schildermast befindet sich an Verschwenkung des Radweges

- 1: Mast verschieben aus Verschwenkungsbereich weiter östlich (5m?), reflektierende Masten einsetzen
- 3: kleinen Mast links neben LSA etwas versetzen
- 5: weitere Schildermasten sehr nah am Radweg, Kontraste schaffen zwischen Gehweg/Radweg/Mast
- 6: Markierung Abbiegestreifen nachziehen, Busfahrer schulen, erst nach Kreuzungsbereich auf die rechte Fahrspur zu wechseln, Vorlaufzeit für Radfahrer erhöhen, um Konflikte zu entzerren

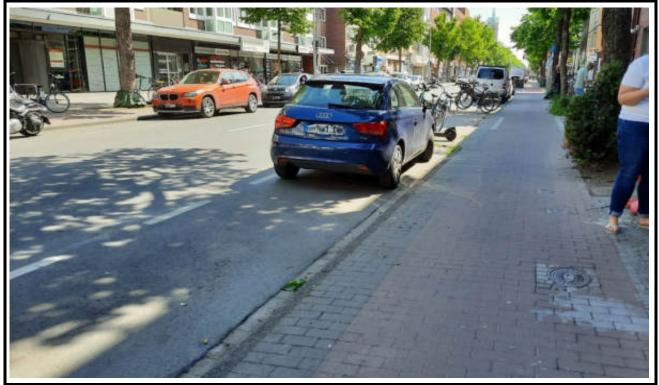
schmaler Sicherheitsstreifen neben dem Radweg

- 1, 3: Sicherheitsstreifen von 0,50m auf 0,70m erhöhen
- 2: Fahrradparken kontrollieren, ggf. Abstellanlagen ergänzen
- 3: Überquerungsmöglichkeit ergänzen, da zu viel Abstand zwischen gesichertem Überqueren

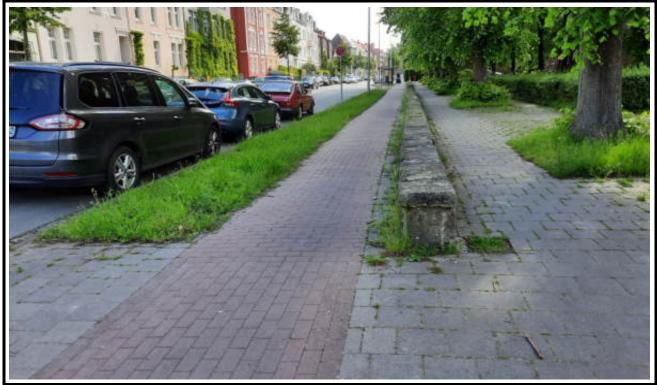
Mauer sehr nah am Radweg und niedrig, in der Dunkelheit schwer zu erkennen

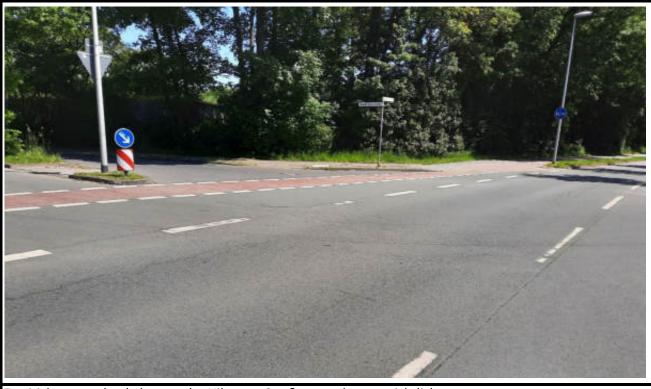
Zweirichtungsradverkehr von der Hiltruper Straße aus schwer ersichtlich

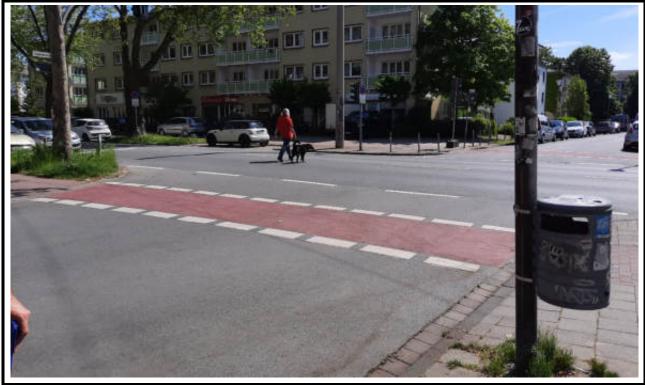
Knotenpunkt teilsignalisiert, Radfahrer werden häufig übersehen oder zu spät gesehen

1, 4: Vorfahrt achten in Stopp-Regelung ändern, Schild Achtung Radfahrer generell: Parken in Nähe der Kreuzung unterbinden

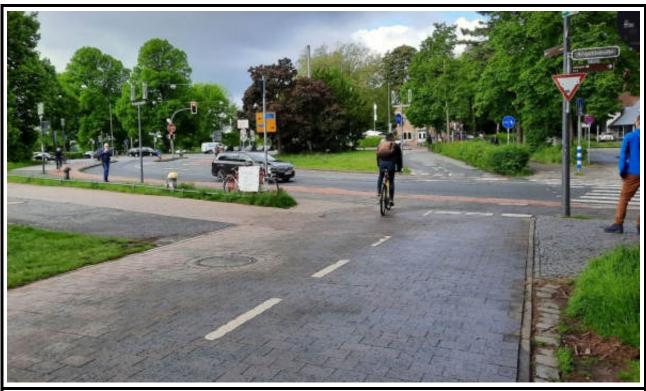
Radfahrer sind wartepflichtig, ein Großteil des motorisierten Verkehrs lässt Radfahrer queren

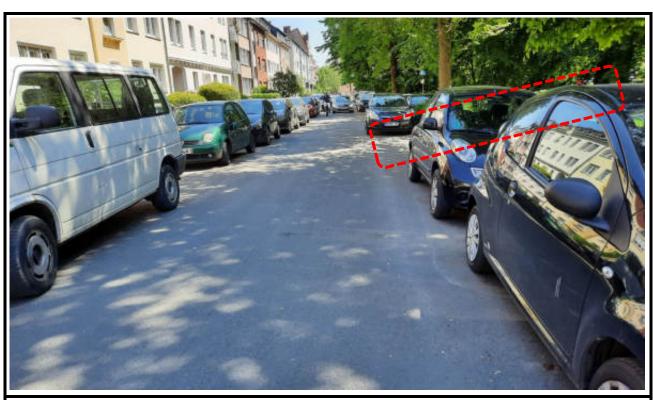
Parkplatz vor dem Süßpark, an Fahrbahnrändern zusätzlicher ruhender Verkehr

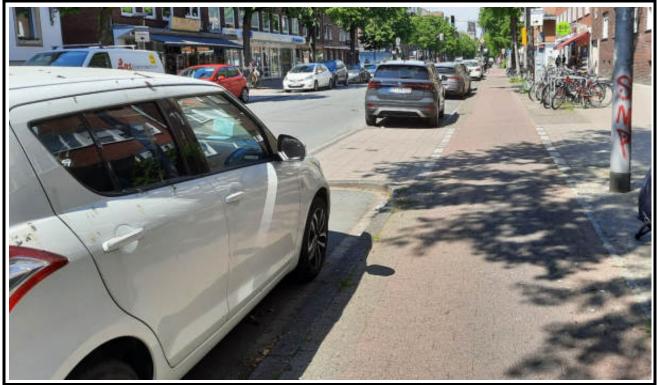
Sicherheitsstreifen zu schmal, Zufahrten zu Innenhöfen führen zwischen Parkstreifen her
